PRASARANA DAN SARANA AIR MINUM

PANDUAN KUALITAS VISUAL INFRASTRUKTUR BIDANG CIPTA KARYA

KEMENTERIAN PEKERJAAN UMUM DAN PERUMAHAN RAKYAT
DIREKTORAT JENDERAL CIPTA KARYA

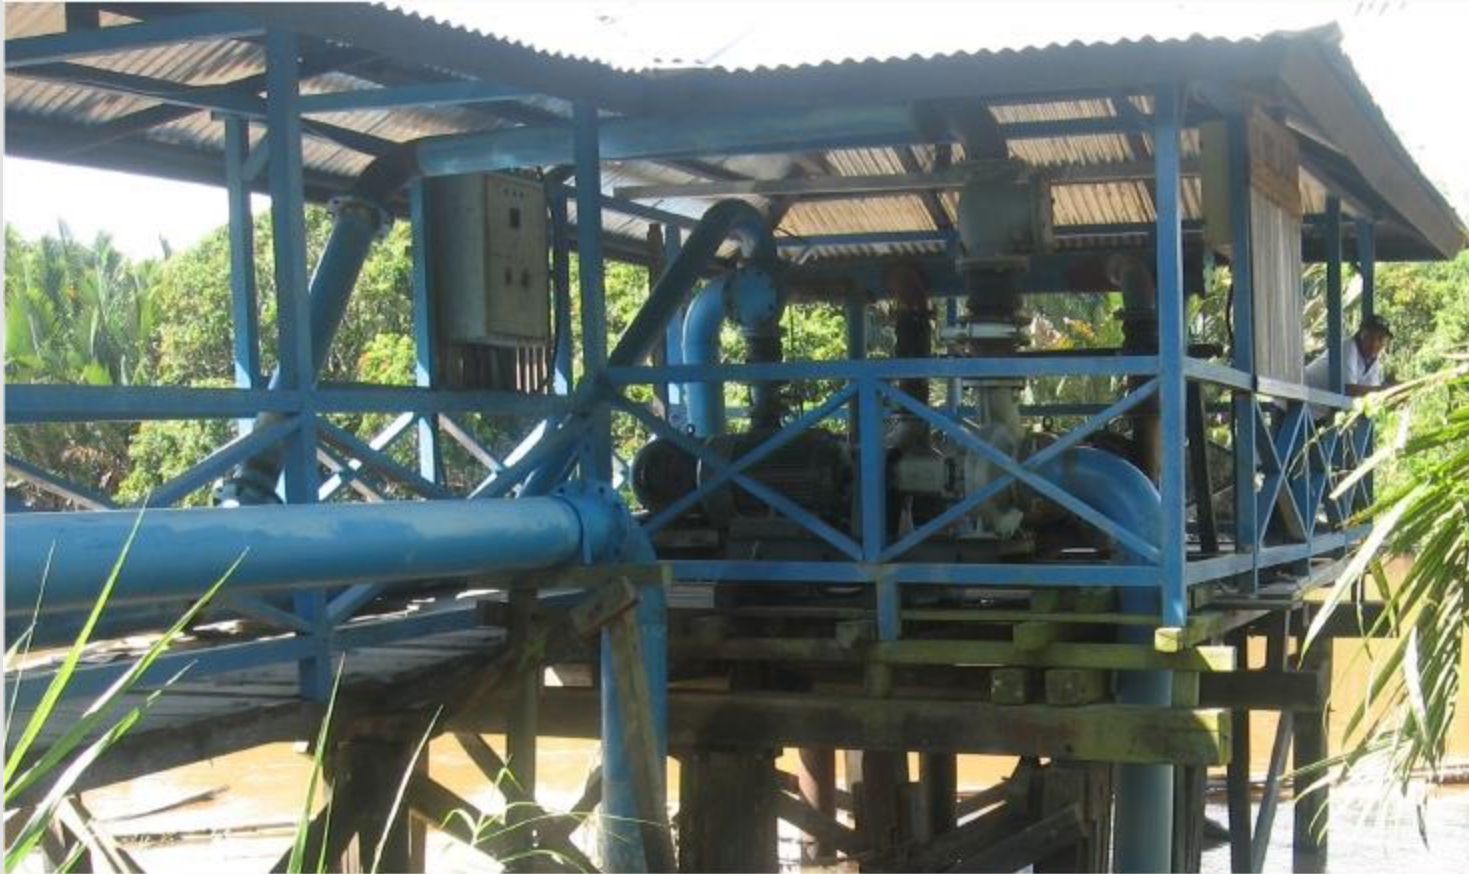
Bangunan Pengambilan Air Baku | [Intake](#)

Konstruksi pondasi bangunan pengambilan air baku (*intake*) kurang kokoh dan ditambah kayu untuk memperkuat (darurat).
Konstruksi pondasi bangunan dari kayu tersebut sebaiknya diganti menjadi konstruksi beton.

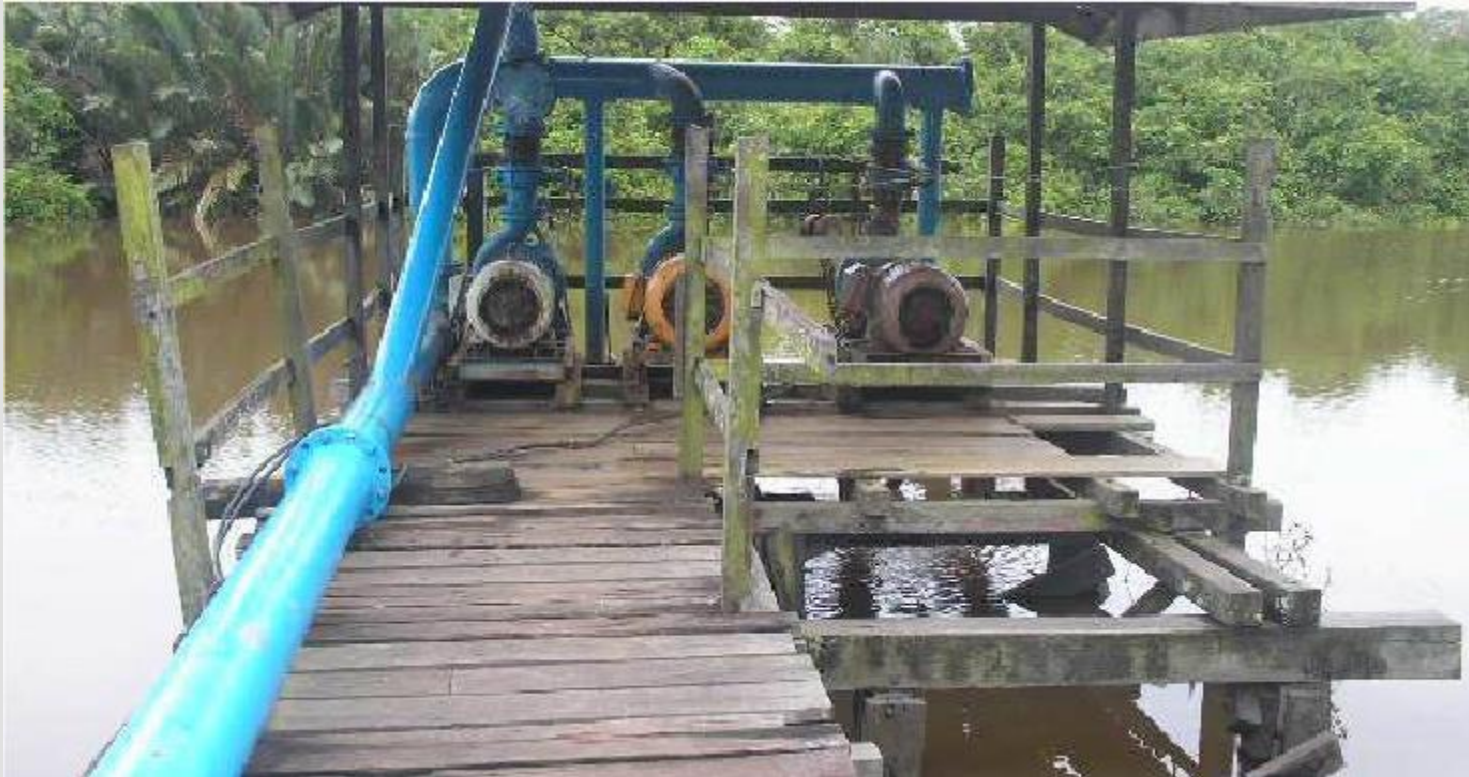
Bangunan Pengambilan Air Baku | [Jalan Akses ke Intake](#)

Konstruksi bangunan menuju lokasi intake berupa jalan kayu yang tampak kurang kokoh dan tidak dilengkapi dengan pagar pengaman. Disamping itu, akses juga tidak dilengkapi lampu untuk mempermudah petugas melakukan inspeksi/perbaikan di malam hari.

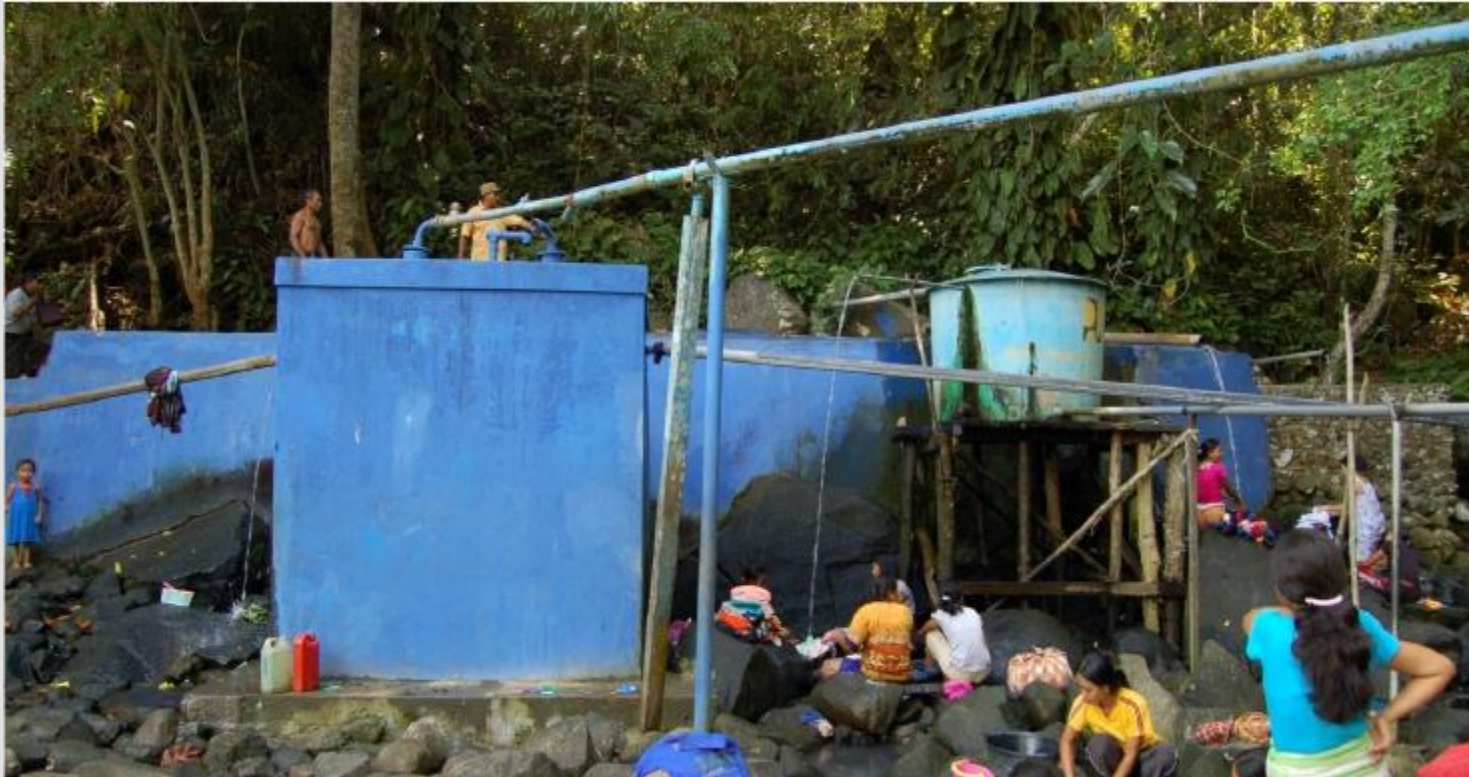
Broncaptering

Bangunan Perlindungan Mata Air (*Broncaptering*) tidak dilengkapi pagar sehingga tidak terlindungi dari aktivitas masyarakat di sekitar *Broncaptering*.

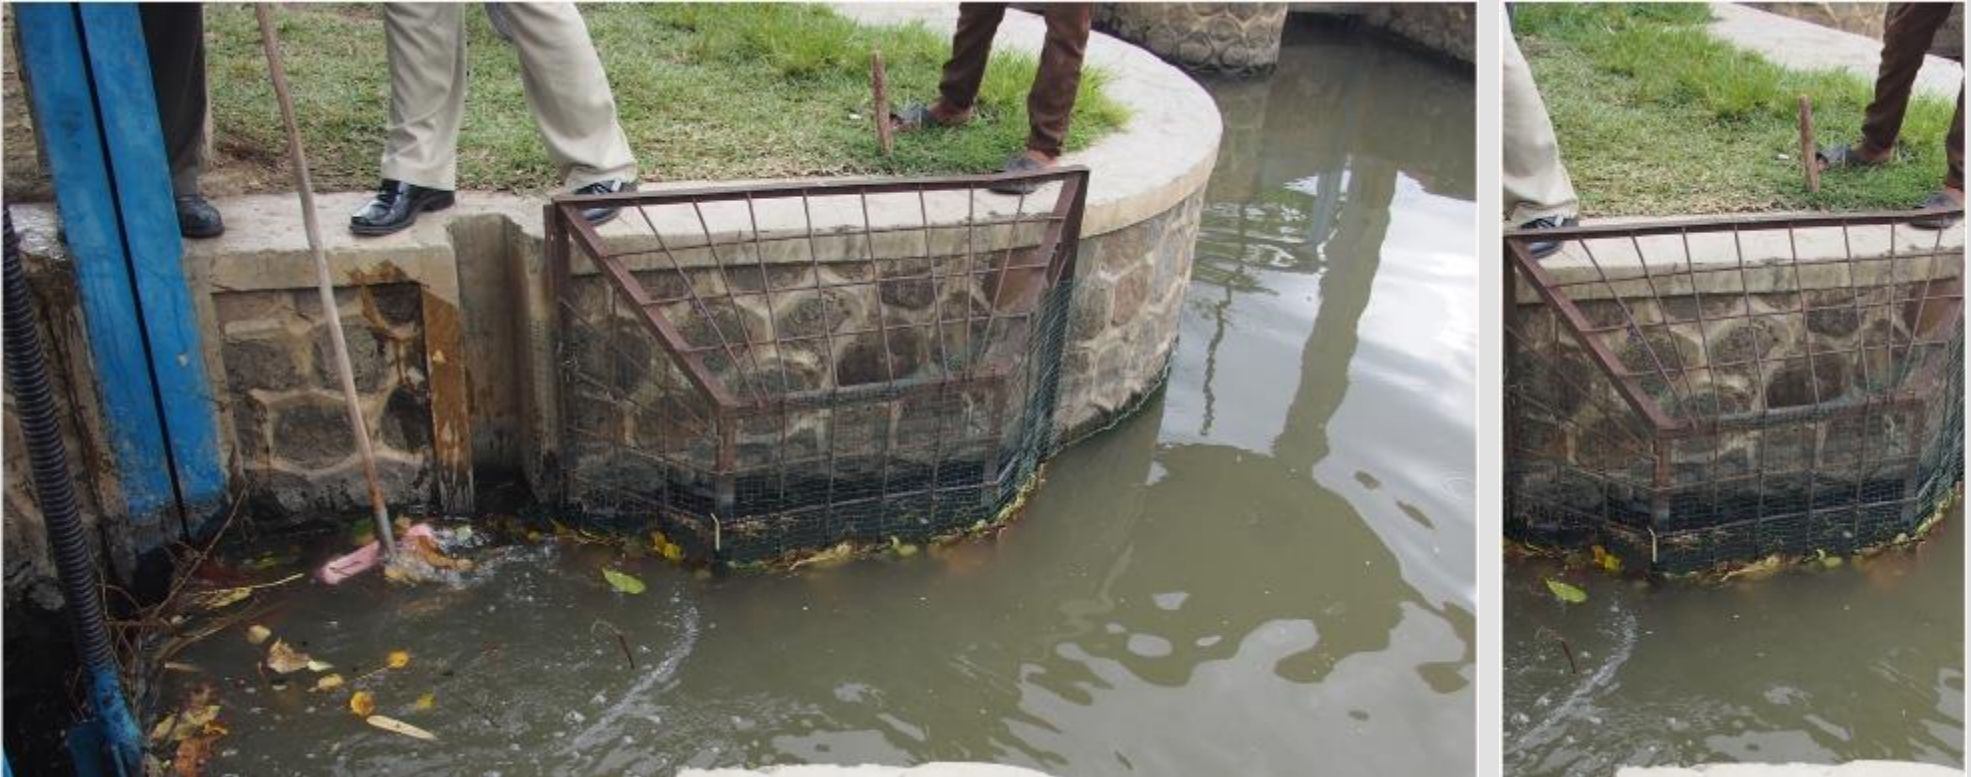
Mekanikal & Elektrikal | Bar Screen

Bar Screen kurang baik karena hanya terdiri dari satu lapis dan sebaiknya dibuat beberapa lapis agar sampah benar-benar tersaring. Saringan pada *bar screen* sebaiknya dibersihkan secara rutin agar tidak menghambat aliran air.

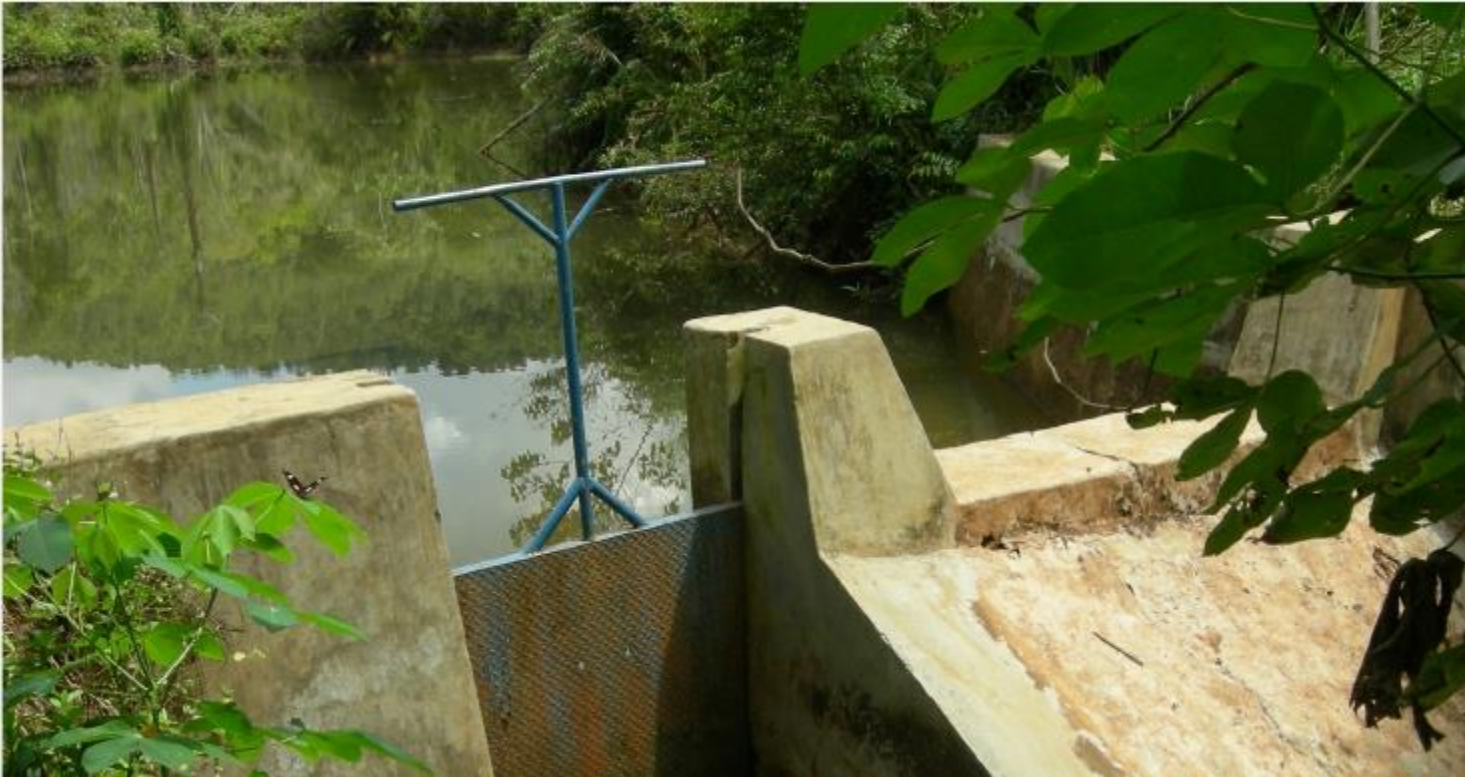
Mekanikal & Elektrikal | Pintu Air

Pintu air kurang baik karena hanya dapat dibuka dengan diangkat secara manual, sebaiknya diganti dengan pintu air mekanik.

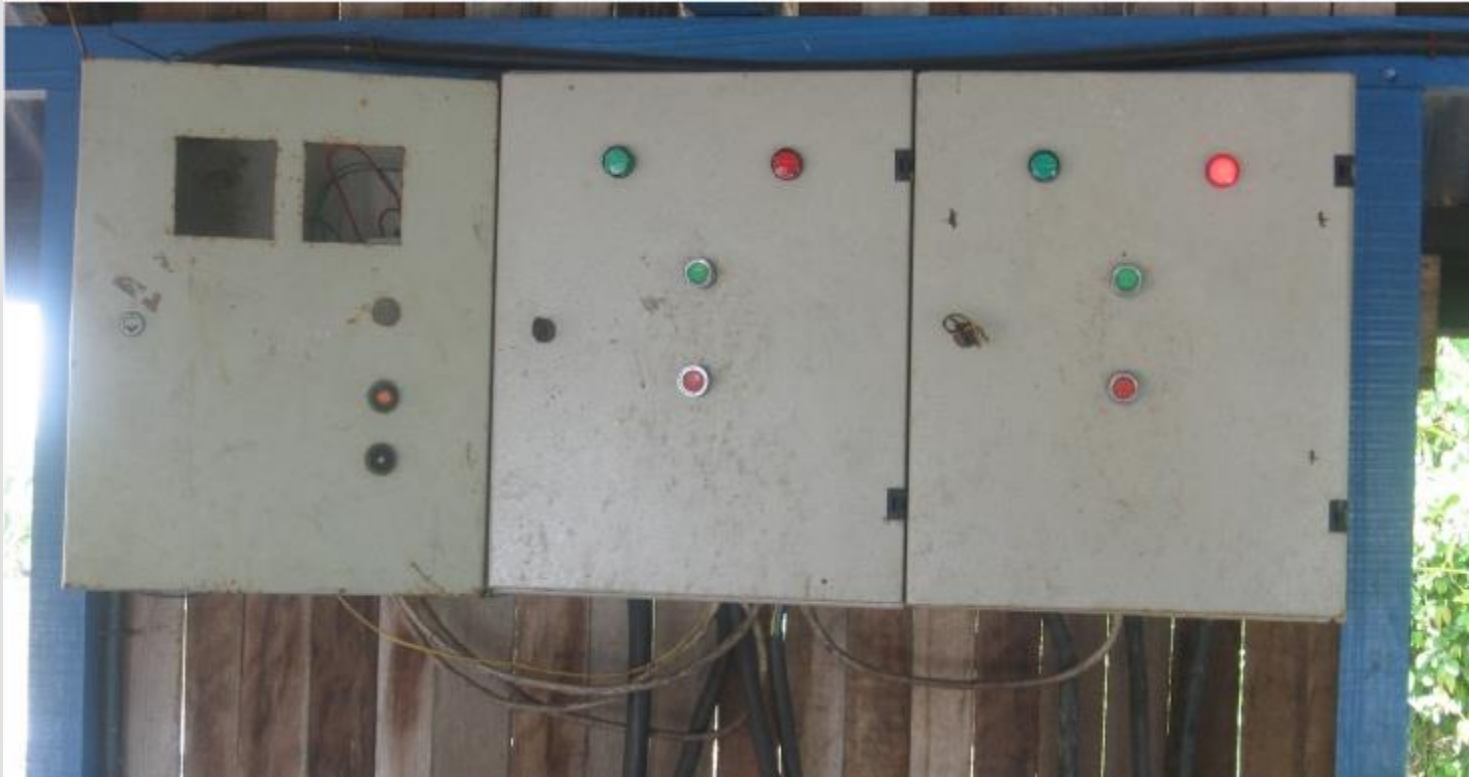
Mekanikal & Elektrikal | [Peralatan Elektrikal](#)

Peralatan elektrikal yaitu panel kontrol memiliki sistem pengkabelan yang tidak teratur .

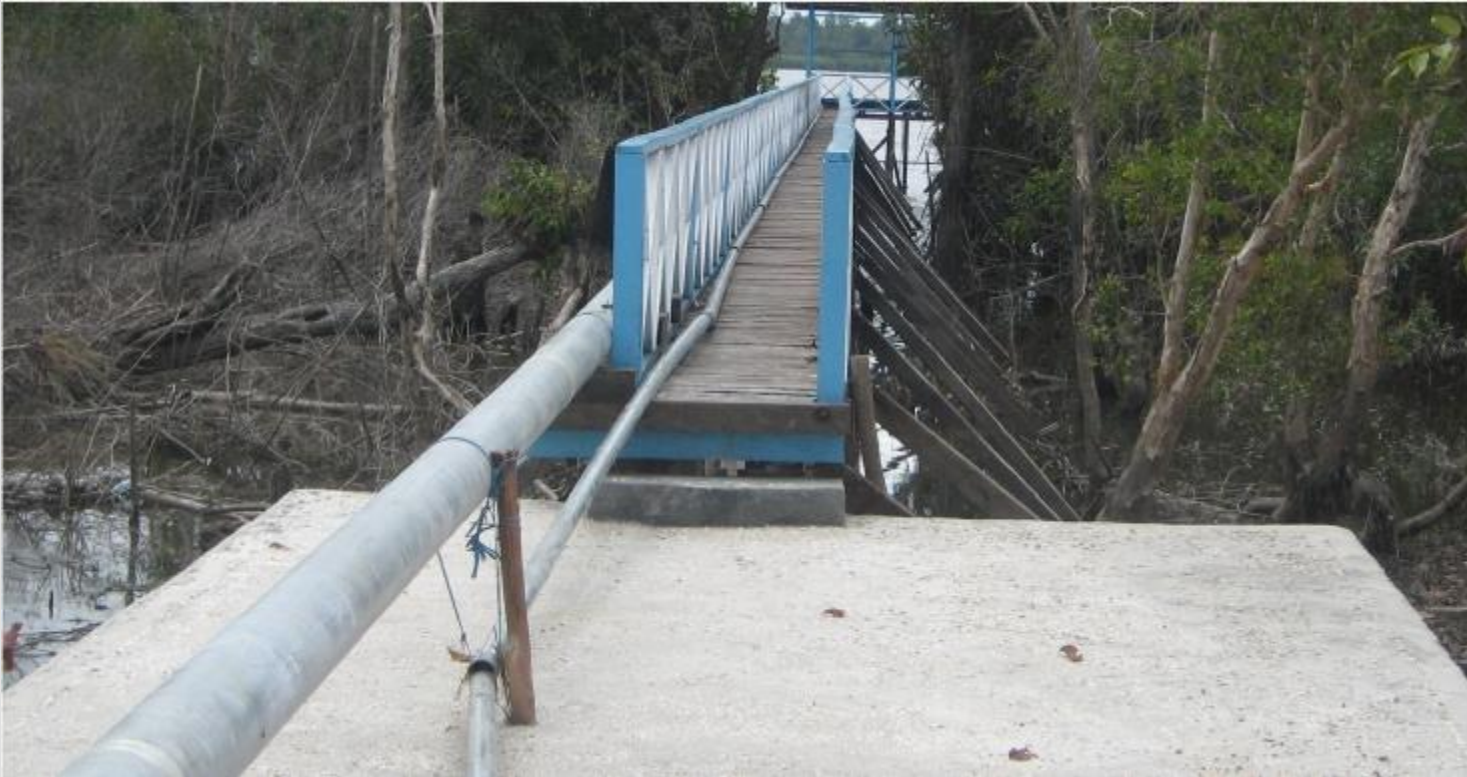
Pipa Transmisi

Letak pipa transmisi air baku seharusnya di sebelah kanan pagar jembatan dan pipa pelindung kelistrikan (pipa kecil) seharusnya berada di bawah lantai jembatan dan dikaitkan dengan gelagar induk jembatan, agar aman dari jangkauan manusia.

Bahan pengikat antar pipa tidak permanen dan tampak darurat.

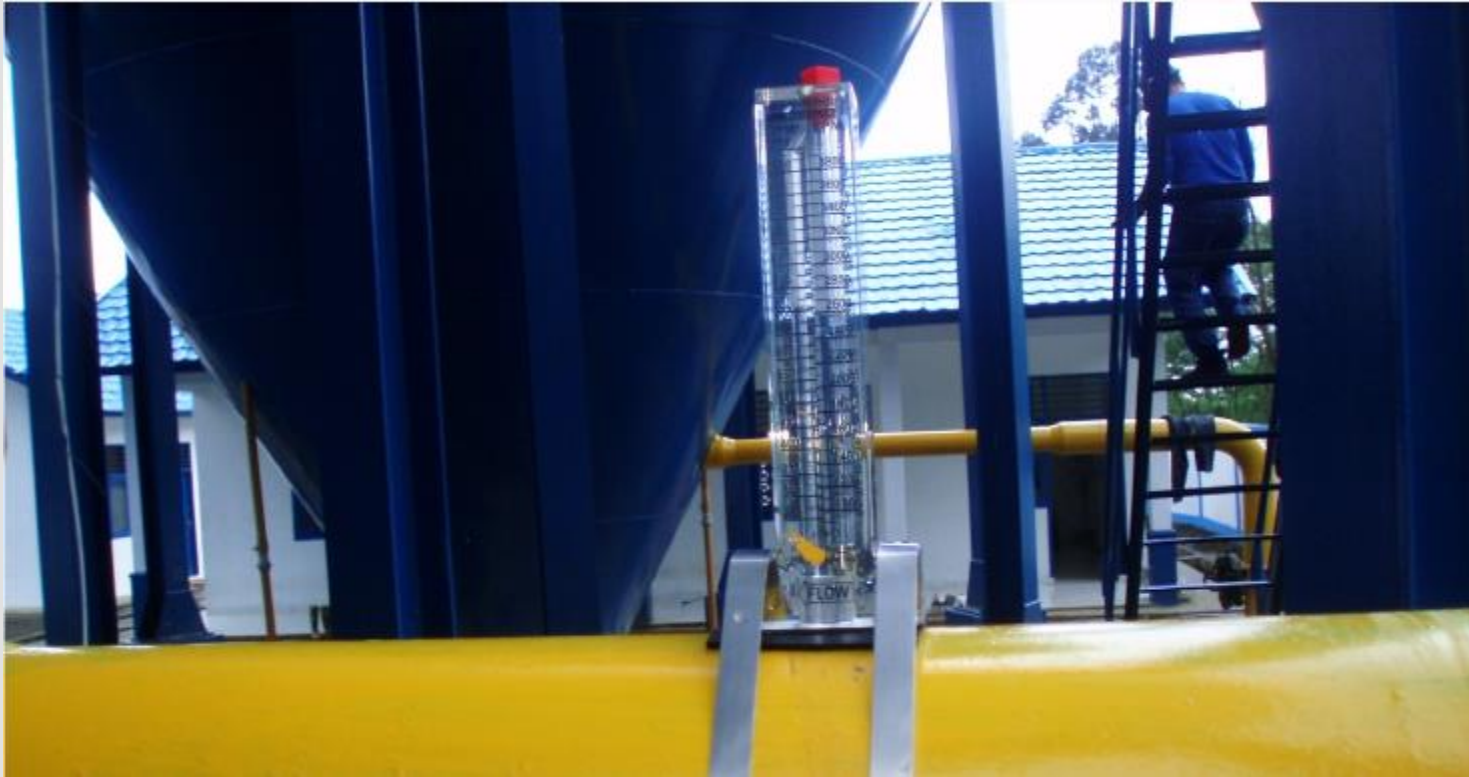
Flow Meter tipe Rota ini mudah rusak akibat rentan macet karena kotoran yang terbawa air baku yang tersangkut pada sekat *flow meter*.

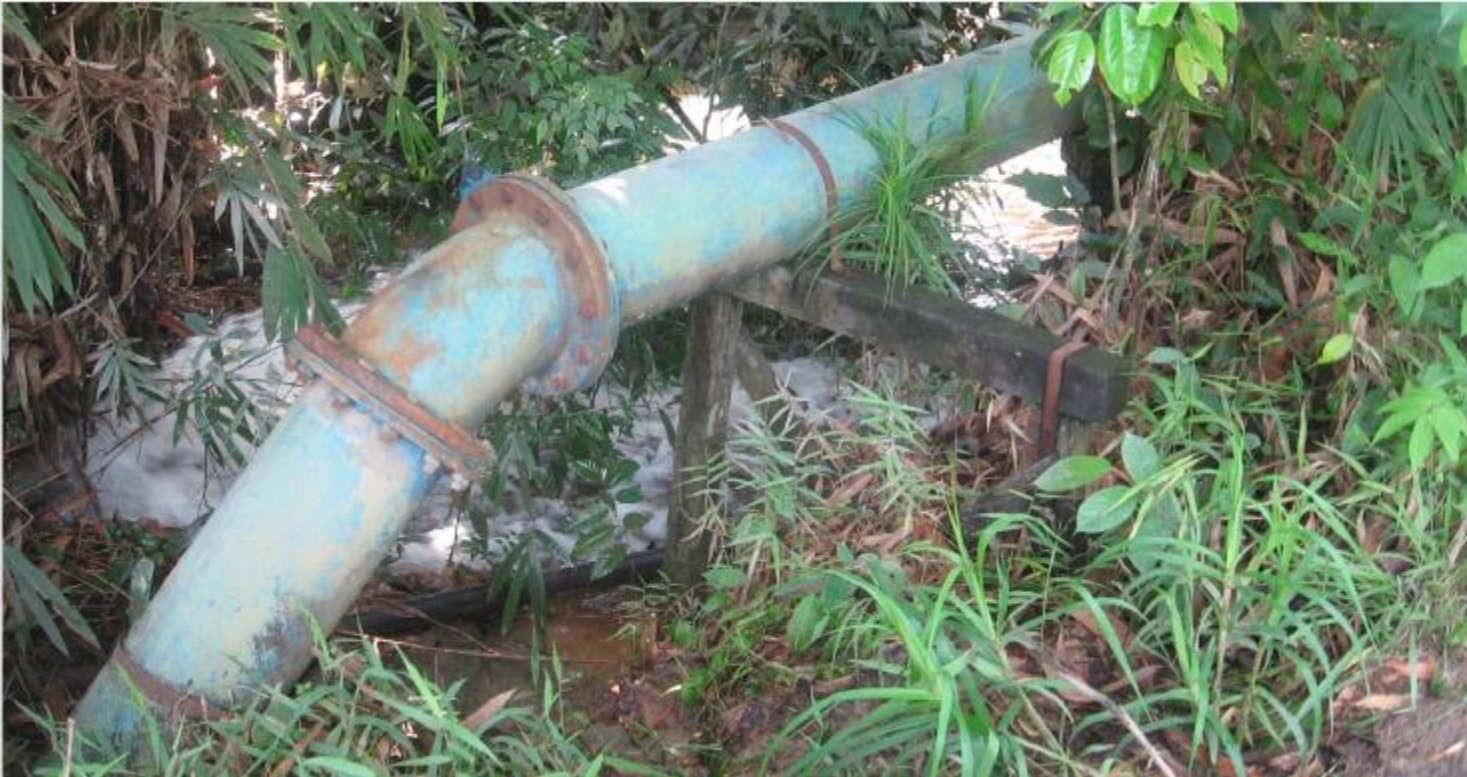
Accessories

Pipa tidak dilengkapi katup pelepas udara (*air release valve*) serta konstruksi penyangga pipa tidak kokoh.

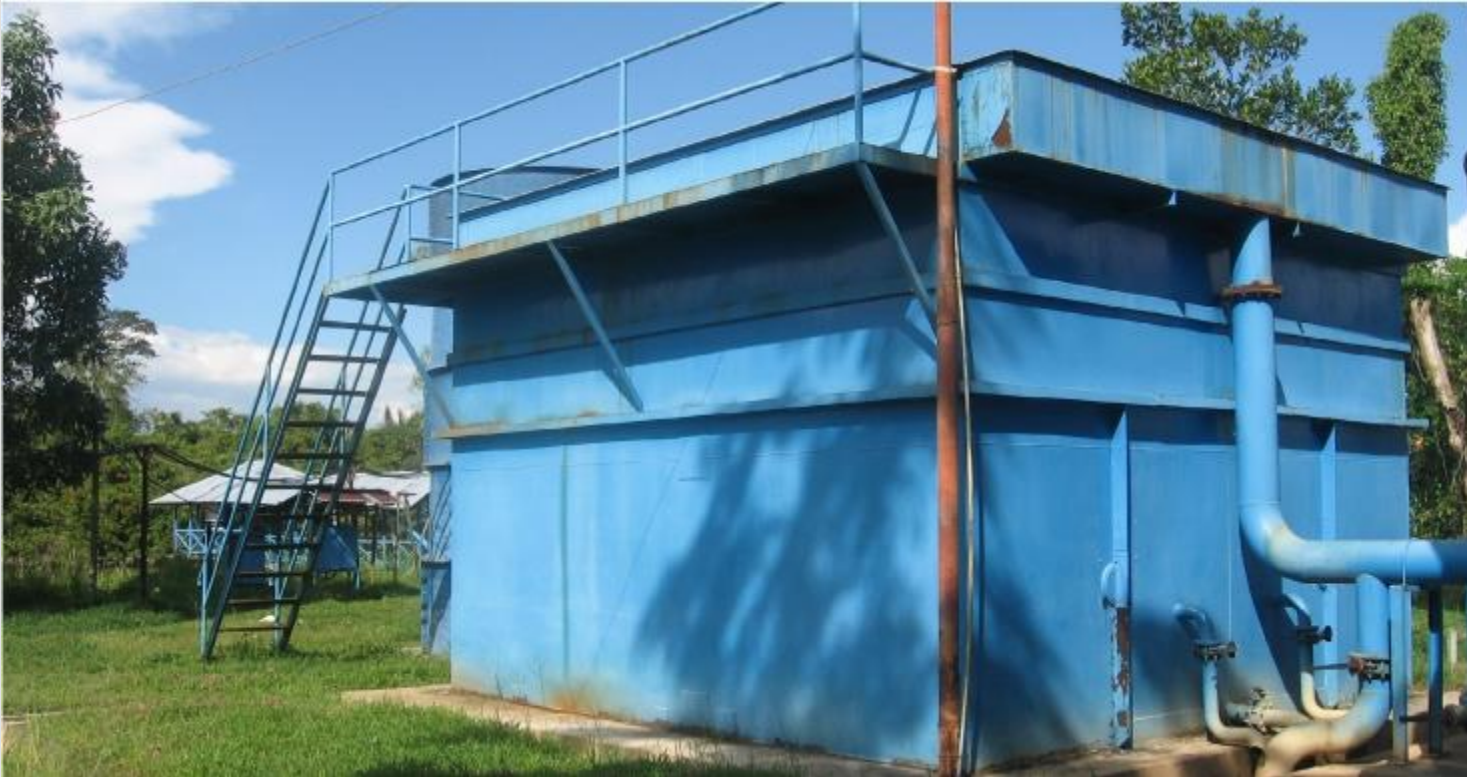
IPA Paket

Instalasi pengolahan air dibangun dengan konstruksi yang berkualitas kurang baik. IPA terbangun terlihat sudah mengalami korosi dan pengecatan tidak menggunakan material anti karat, serta tanpa atap pelindung.

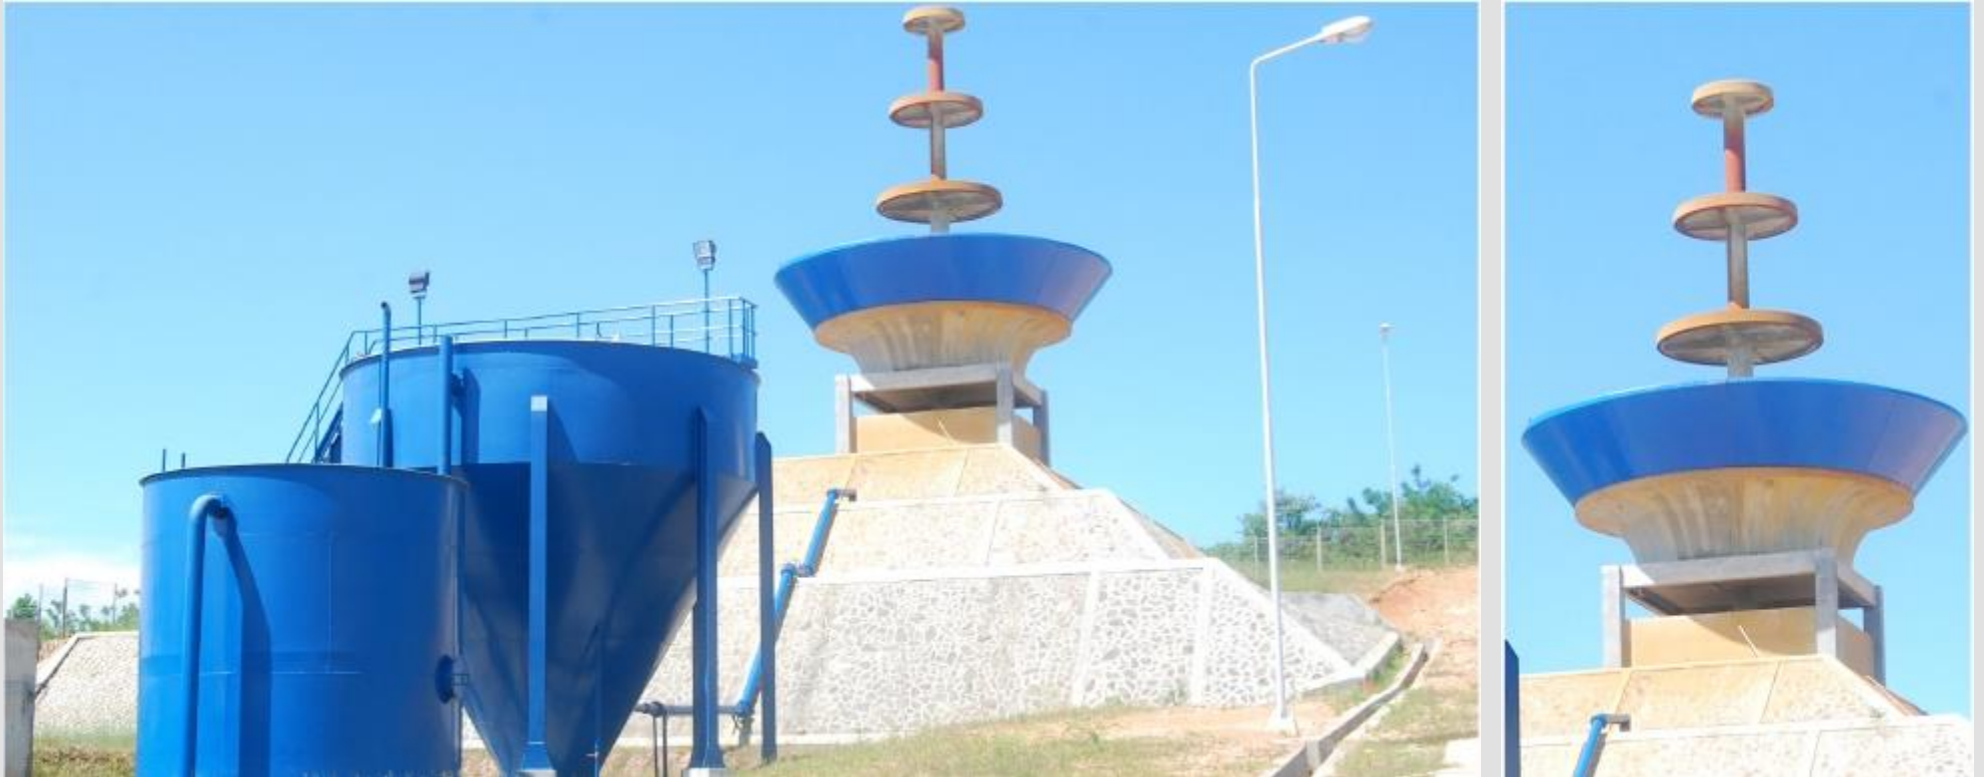
Aerasi | Aerator Cascade

Bangunan aerator gravitasi tidak memenuhi standar teknis, air yang dialirkan banyak terbang terbawa angin dan tidak terjadi kontak dengan udara secara optimal. Bangunan penyangga aerator terlihat tidak simetris/miring.

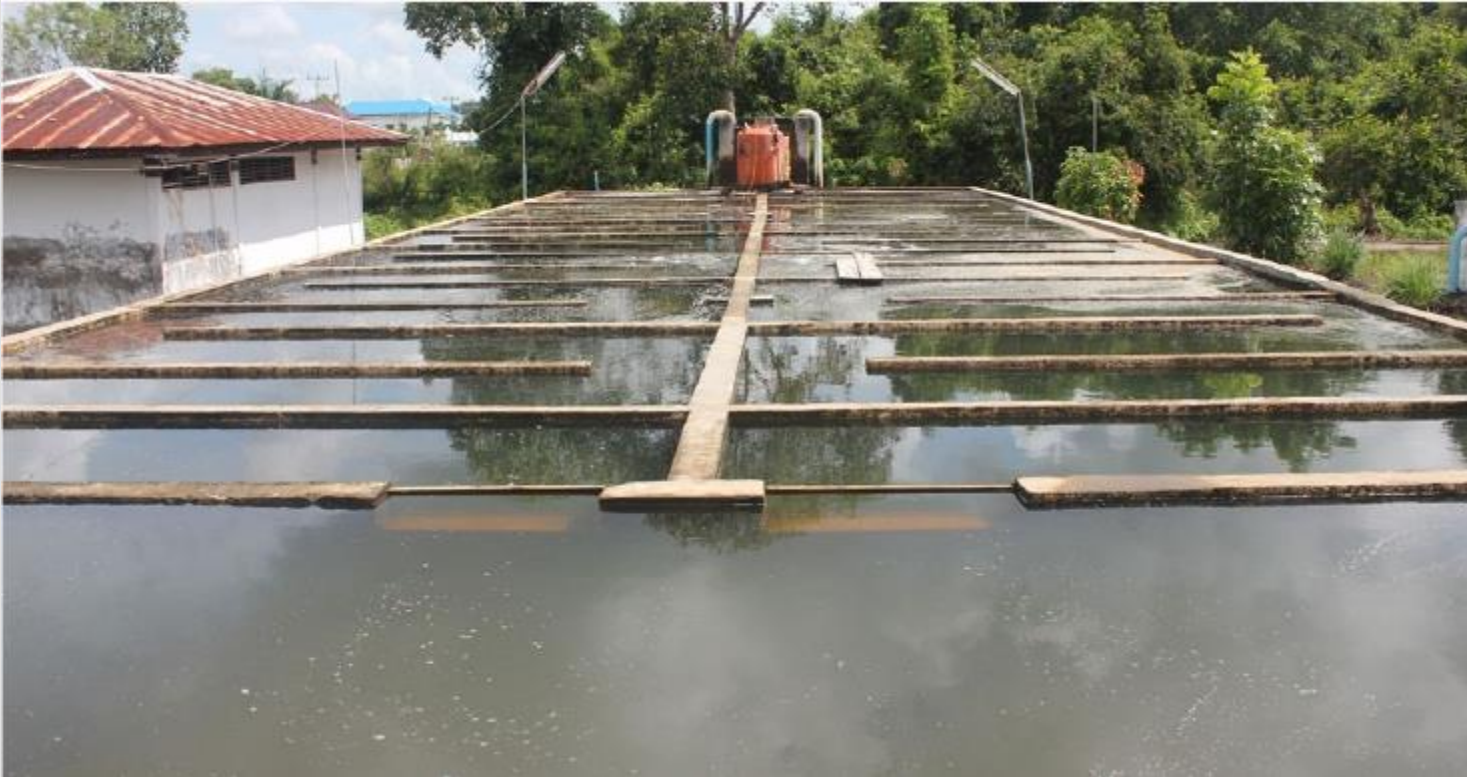
Prasedimentasi | Bak Prasedimentasi

Bak prasedimentasi ini tidak dilengkapi katup/valve untuk mengatur aliran, selain itu juga tidak dilengkapi *manhole* dan jalur/area yang cukup untuk dilewati petugas saat operasional, inspeksi dan pemeliharaan.

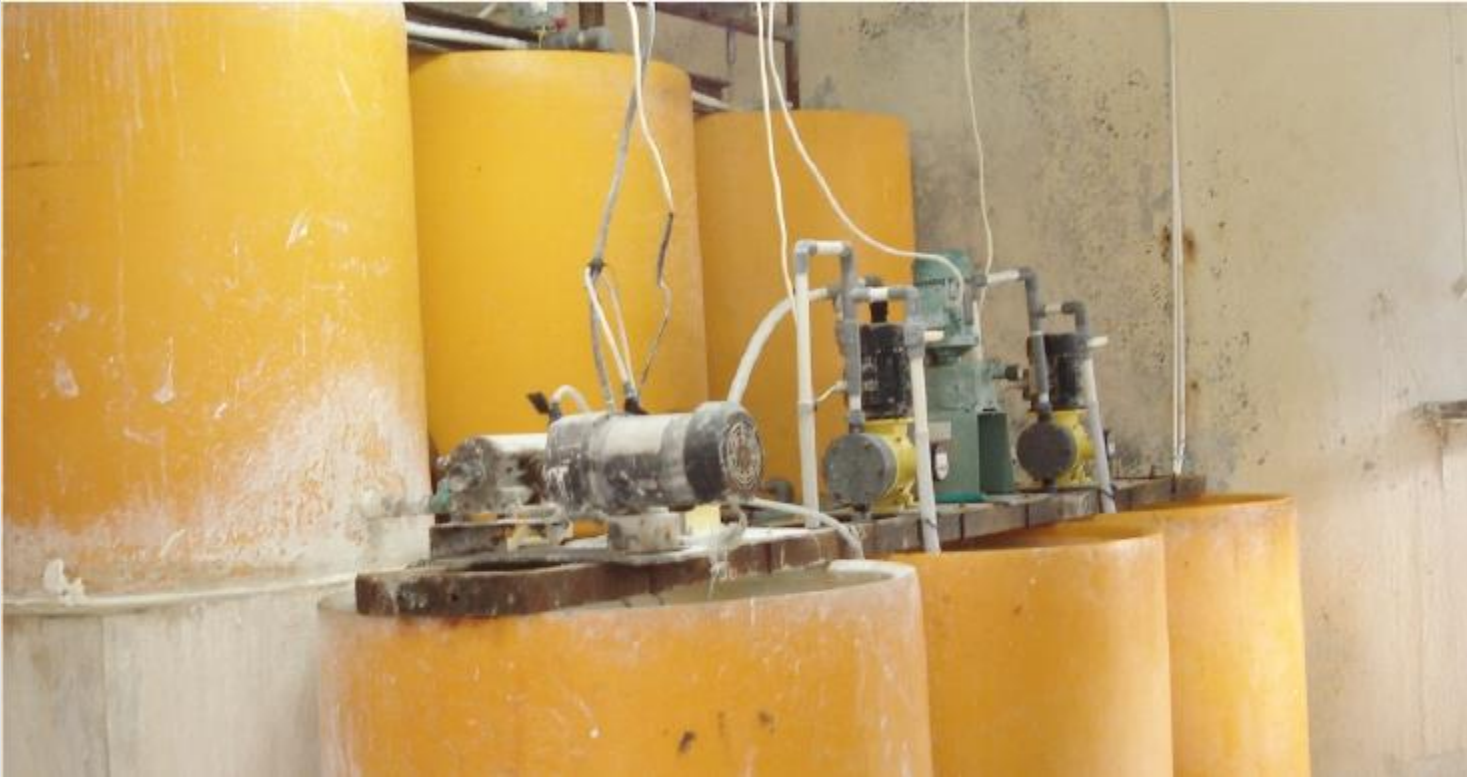
Koagulasi | Pompa Dosing

Penyangga pompa konstruksi tidak kokoh dengan perletakan yang tidak rapi. Sistem perpipaan untuk proses pembubuhan bahan kimia tidak tersusun dengan baik yang berisiko terjadinya kontaminasi antar perpipaan. Hal ini dapat mempengaruhi kinerja pembuan bahan kimia.

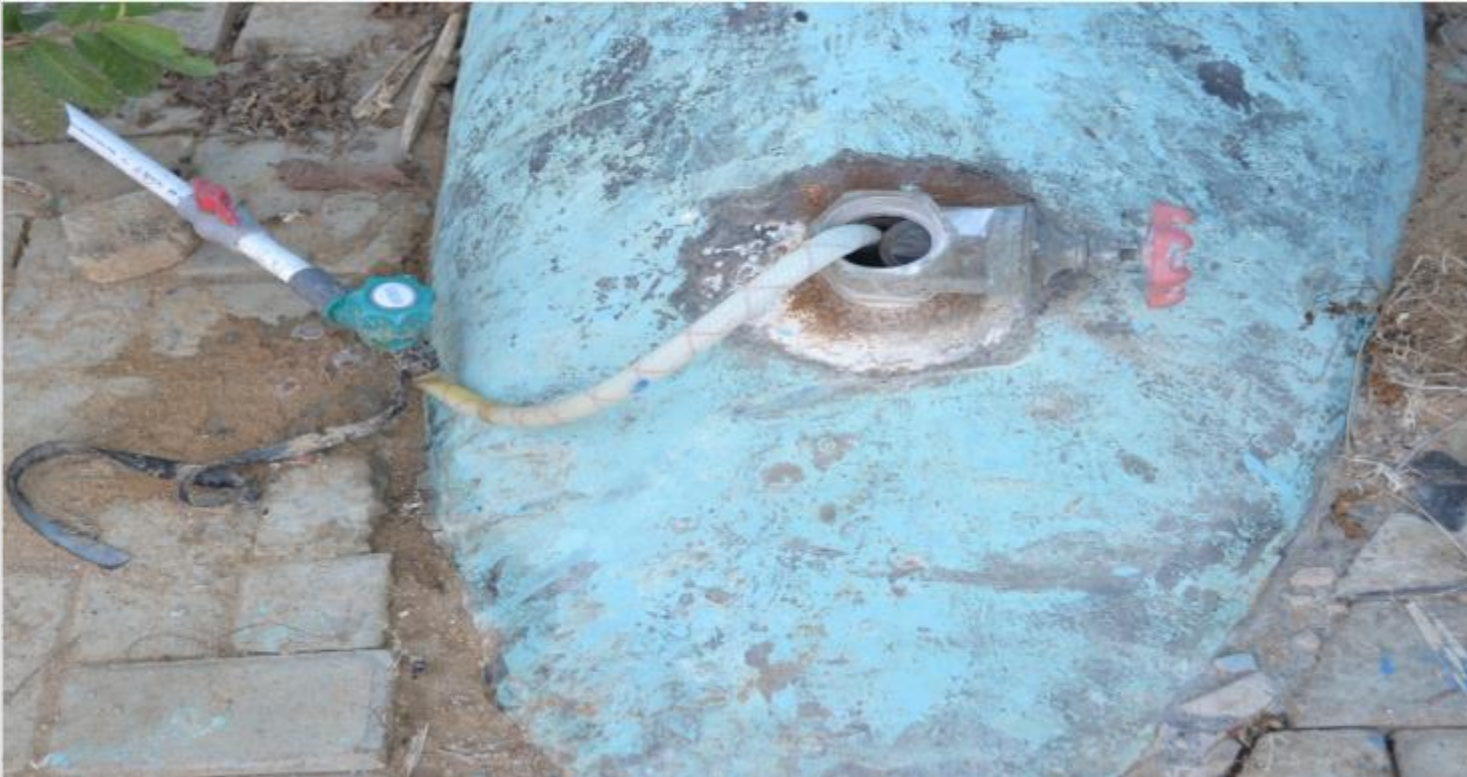
Koagulasi | Injeksi Bahan Kimia

Lokasi injeksi bahan kimia sangat mudah terkontaminasi karena posisi inlet injeksi bahan kimia ke dalam pipa transmisi tidak memakai penutup sehingga dapat mempengaruhi dosis bahan kimia. Selang yang digunakan harus diganti karena sudah mengalami kebocoran.

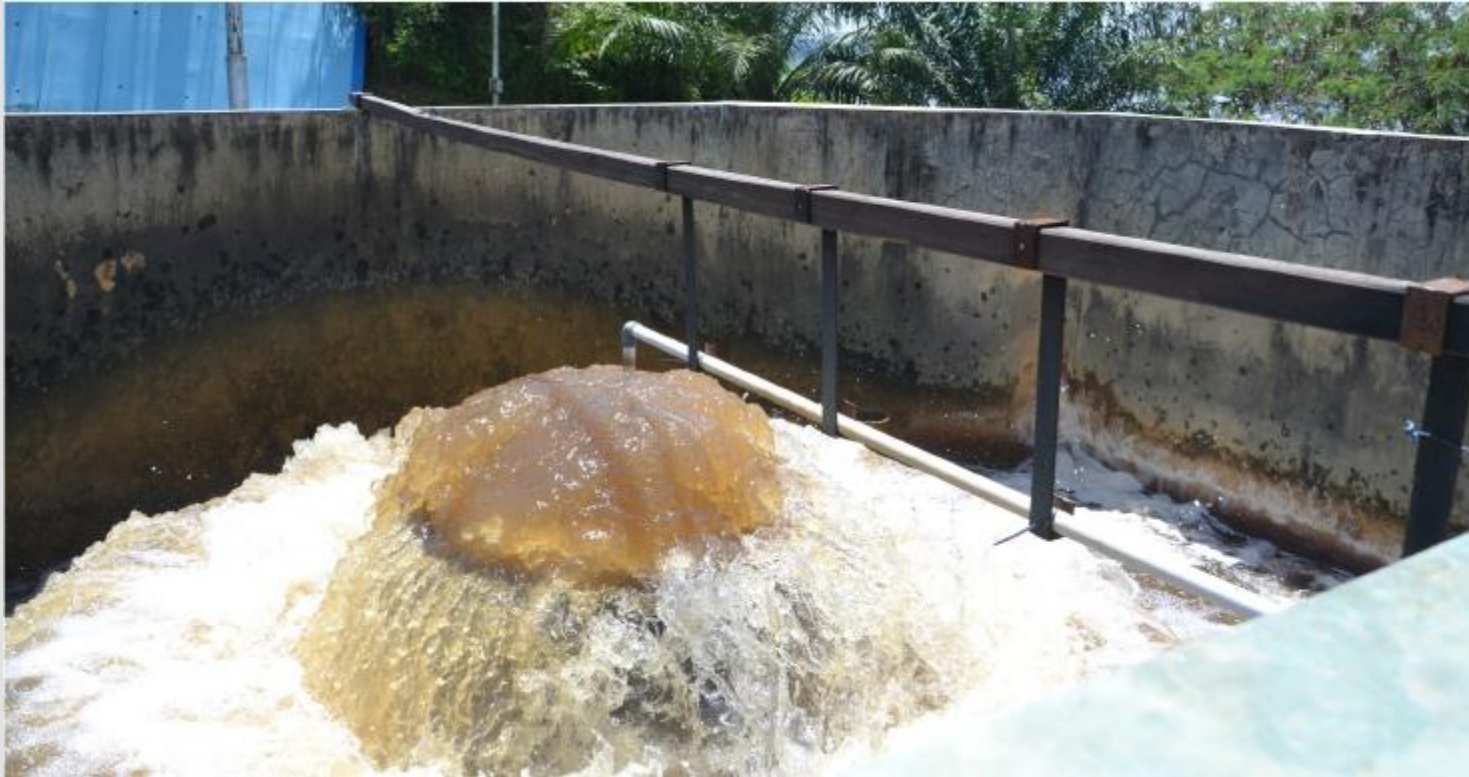
Koagulasi | Koagulator

Konstruksi koagulator ini terlihat tidak kokoh, terbuat dari penyangga pipa pembubuh bahan kimia yang tidak kuat. Bak pembubuh bahan kimia tidak disangga dengan konstruksi yang baik dengan sistem perpipaan dan pembubuhan yang tidak sesuai dengan spesifikasi teknis sehingga bahan kimia tidak teraduk merata.

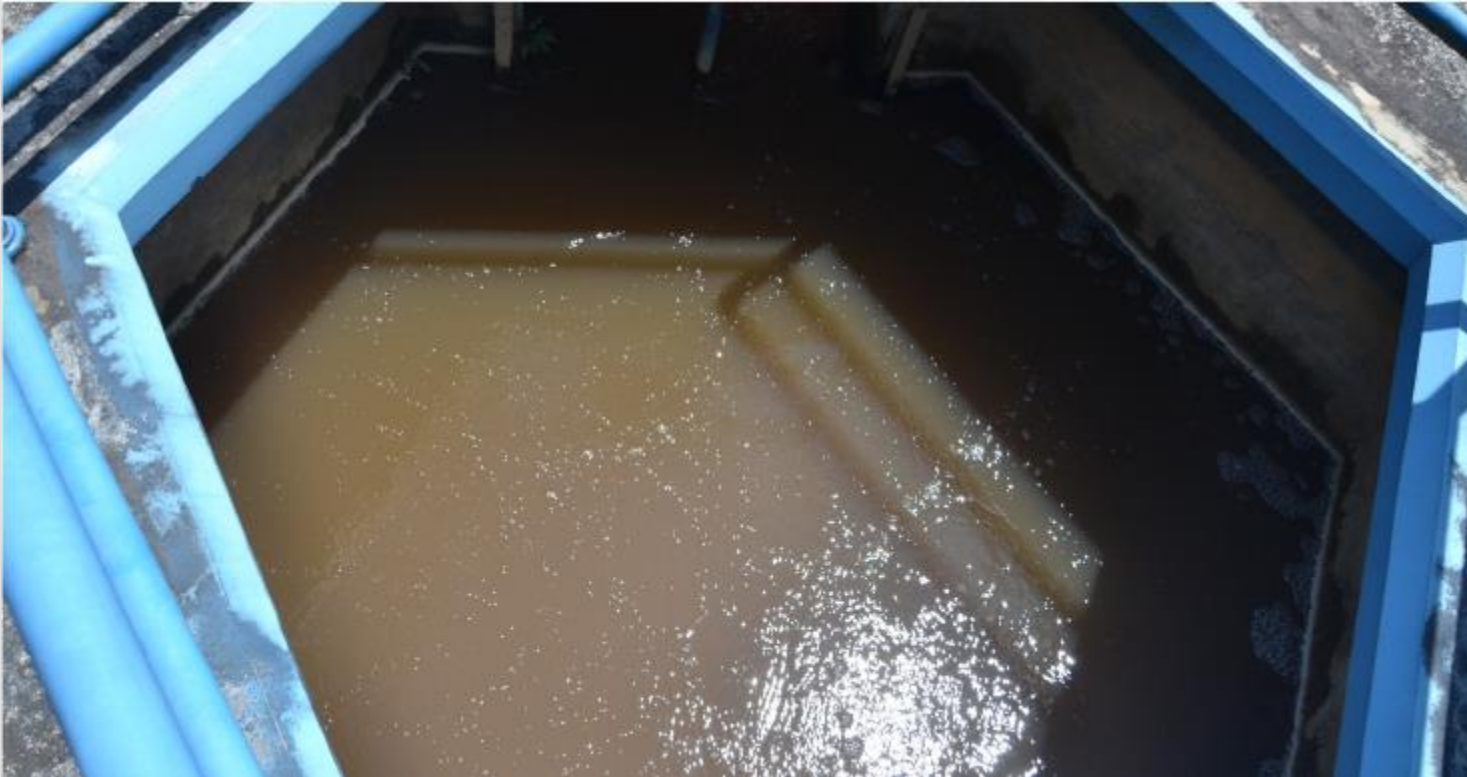
Bak Flokulasi tidak ditutupi oleh pelindung untuk menyaring sampah atau material berukuran besar masuk ke flokulator. Masuknya material ini ke bak flokulasi ini akan bisa mengganggu proses terbentuknya flok (flok bisa pecah).

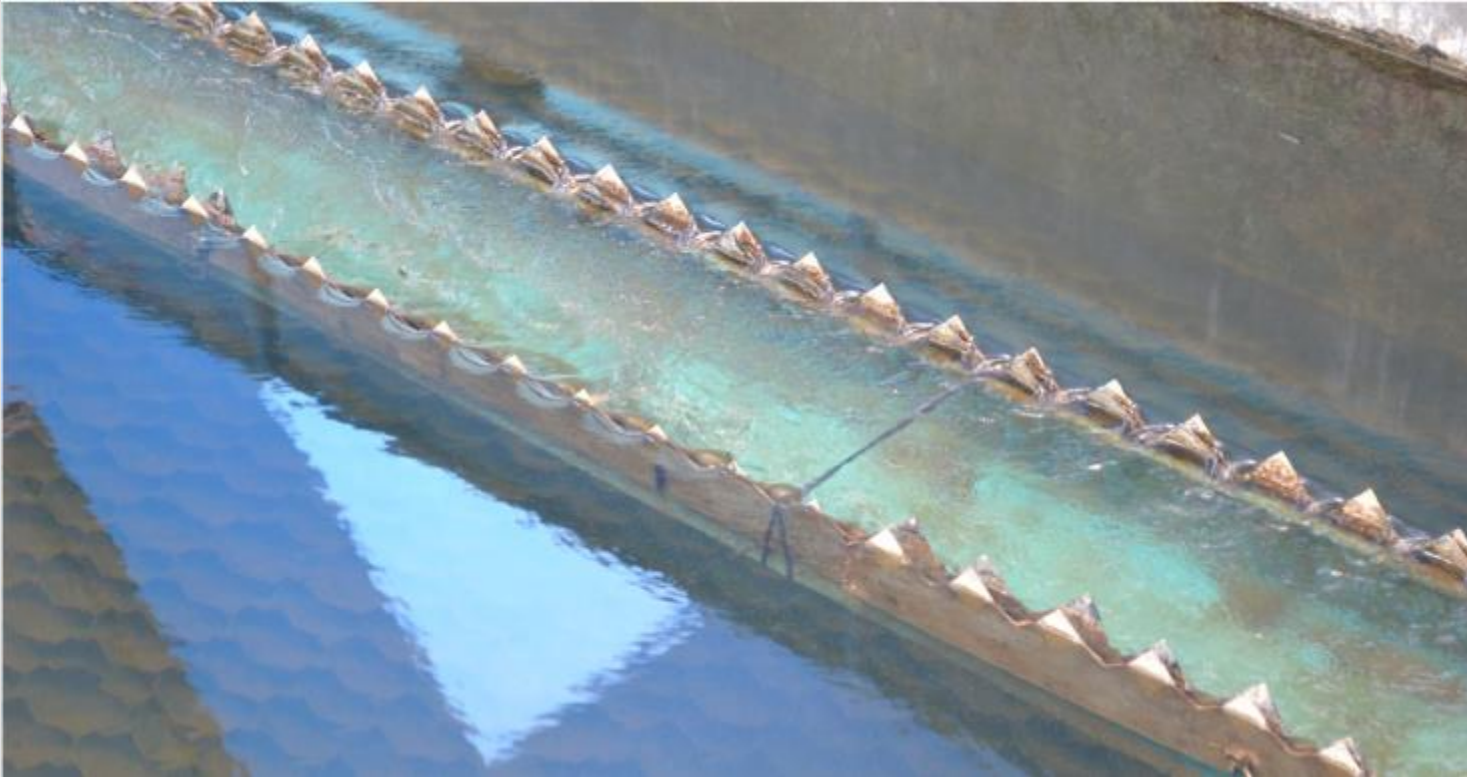
Sedimentasi

Gutter pada bak sedimentasi tidak berfungsi dengan baik untuk mengalirkan air olahan sedimentasi ke filtrasi akibat kesalahan konstruksi *gutter* yang kedudukannya tidak tepat dan bentuk *gutter* yang sudah tidak utuh atau rusak.

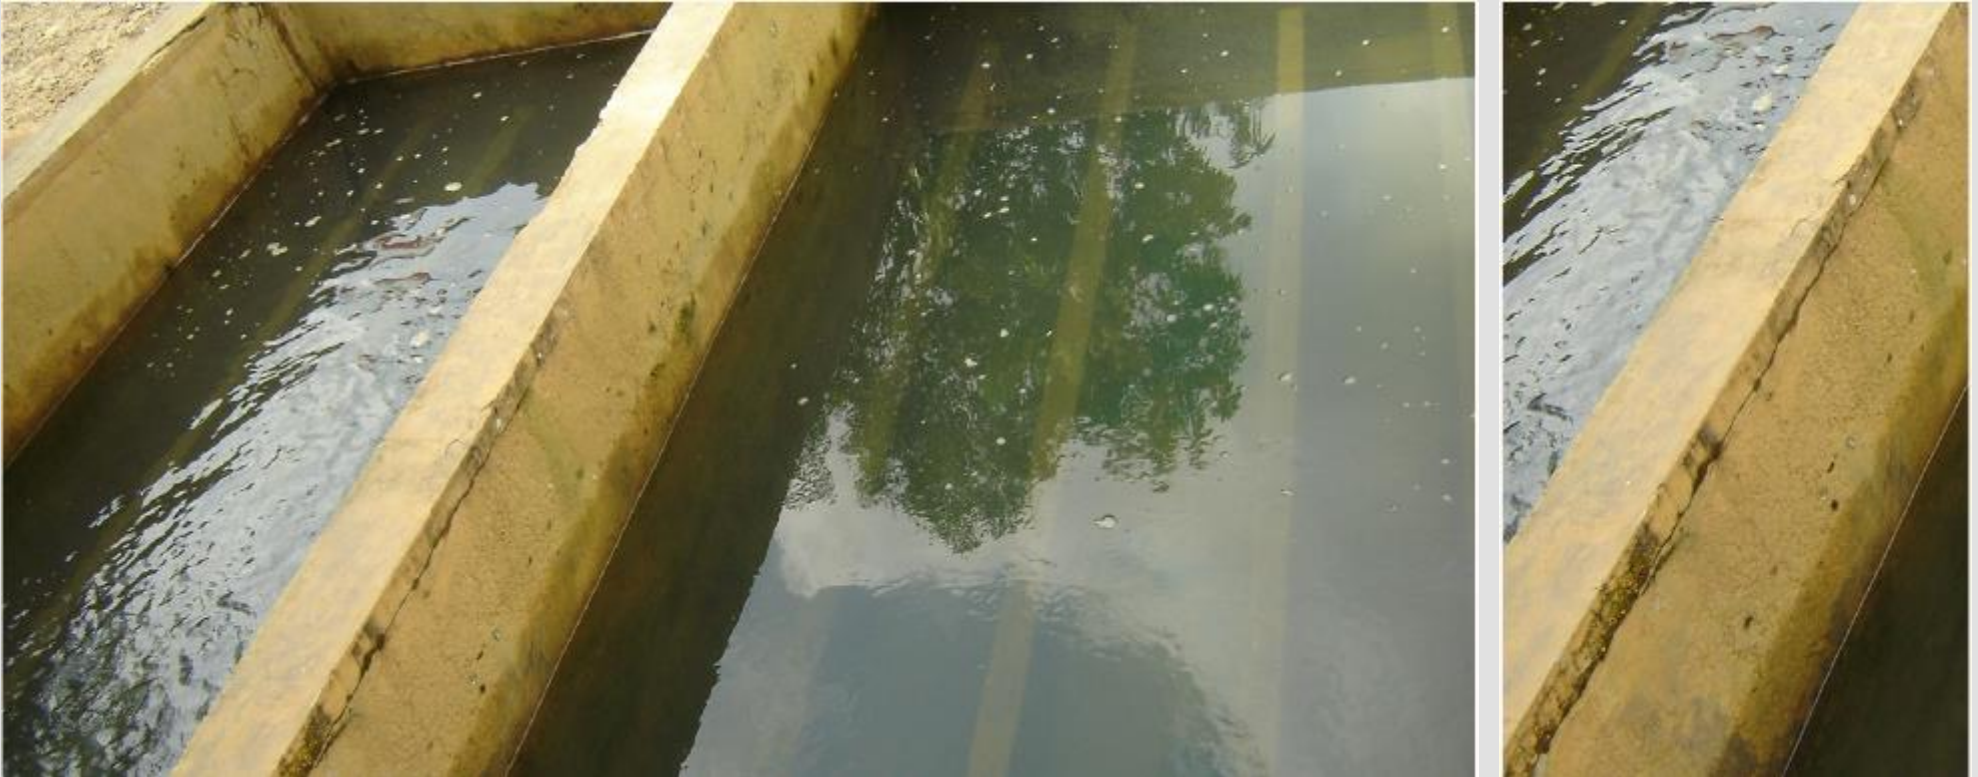
Filtrasi

Konstruksi bak filtrasi ini sudah mengalami kebocoran dan retak pada dinding permukaannya. Pembatas antar bak kurang lebar sehingga tidak bisa difungsikan sebagai jalan inspeksi dan akan mempersulit inspeksi, operasional dan pemeliharaan.
