PRASARANA DAN SARANA AIR MINUM

PANDUAN KUALITAS VISUAL INFRASTRUKTUR BIDANG CIPTA KARYA

KEMENTERIAN PEKERJAAN UMUM DAN PERUMAHAN RAKYAT
DIREKTORAT JENDERAL CIPTA KARYA

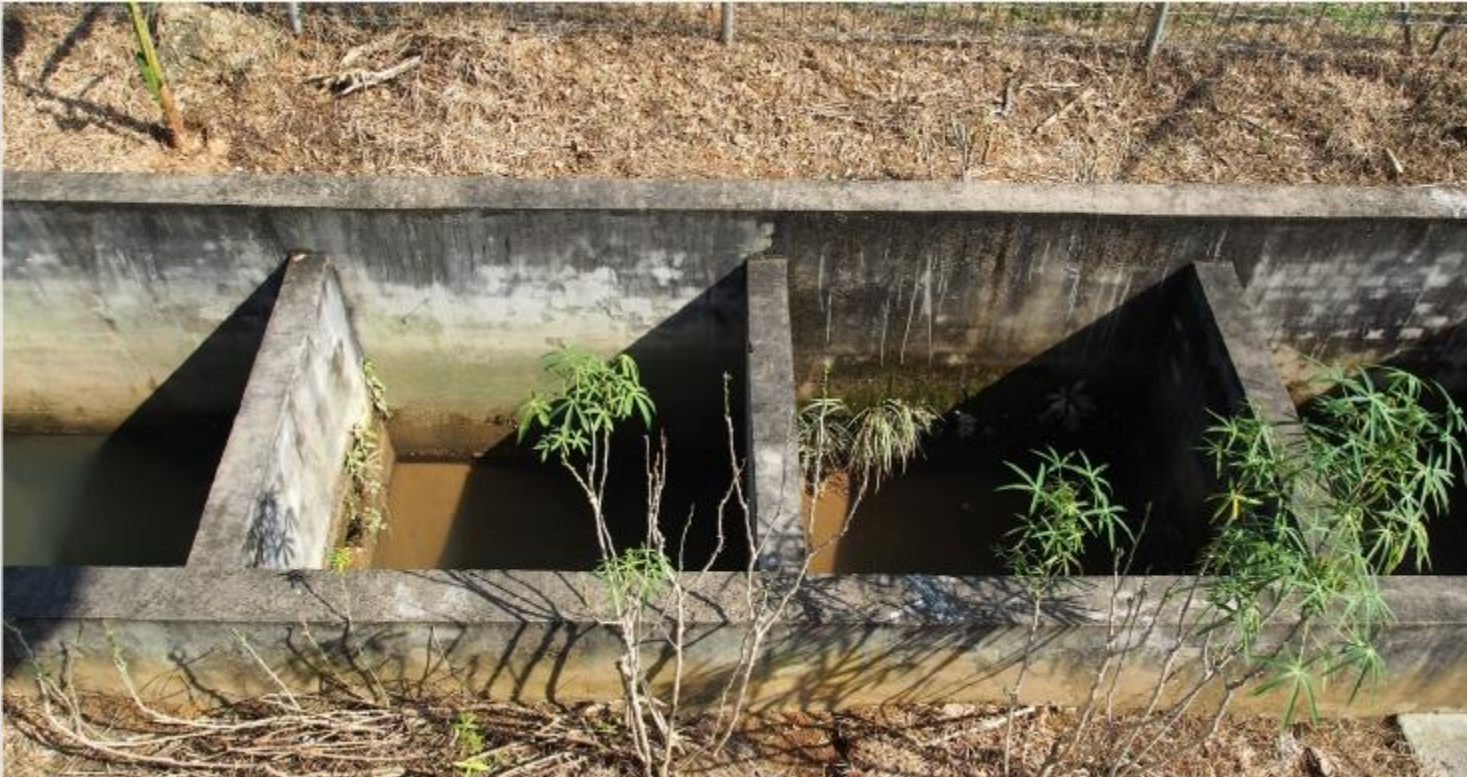
Ukuran Bak Pengereng Lumpur (*Sludge Drying Bed*) dengan ukuran terlalu kecil, tidak dapat mengeringkan lumpur buangan IPA secara optimal.

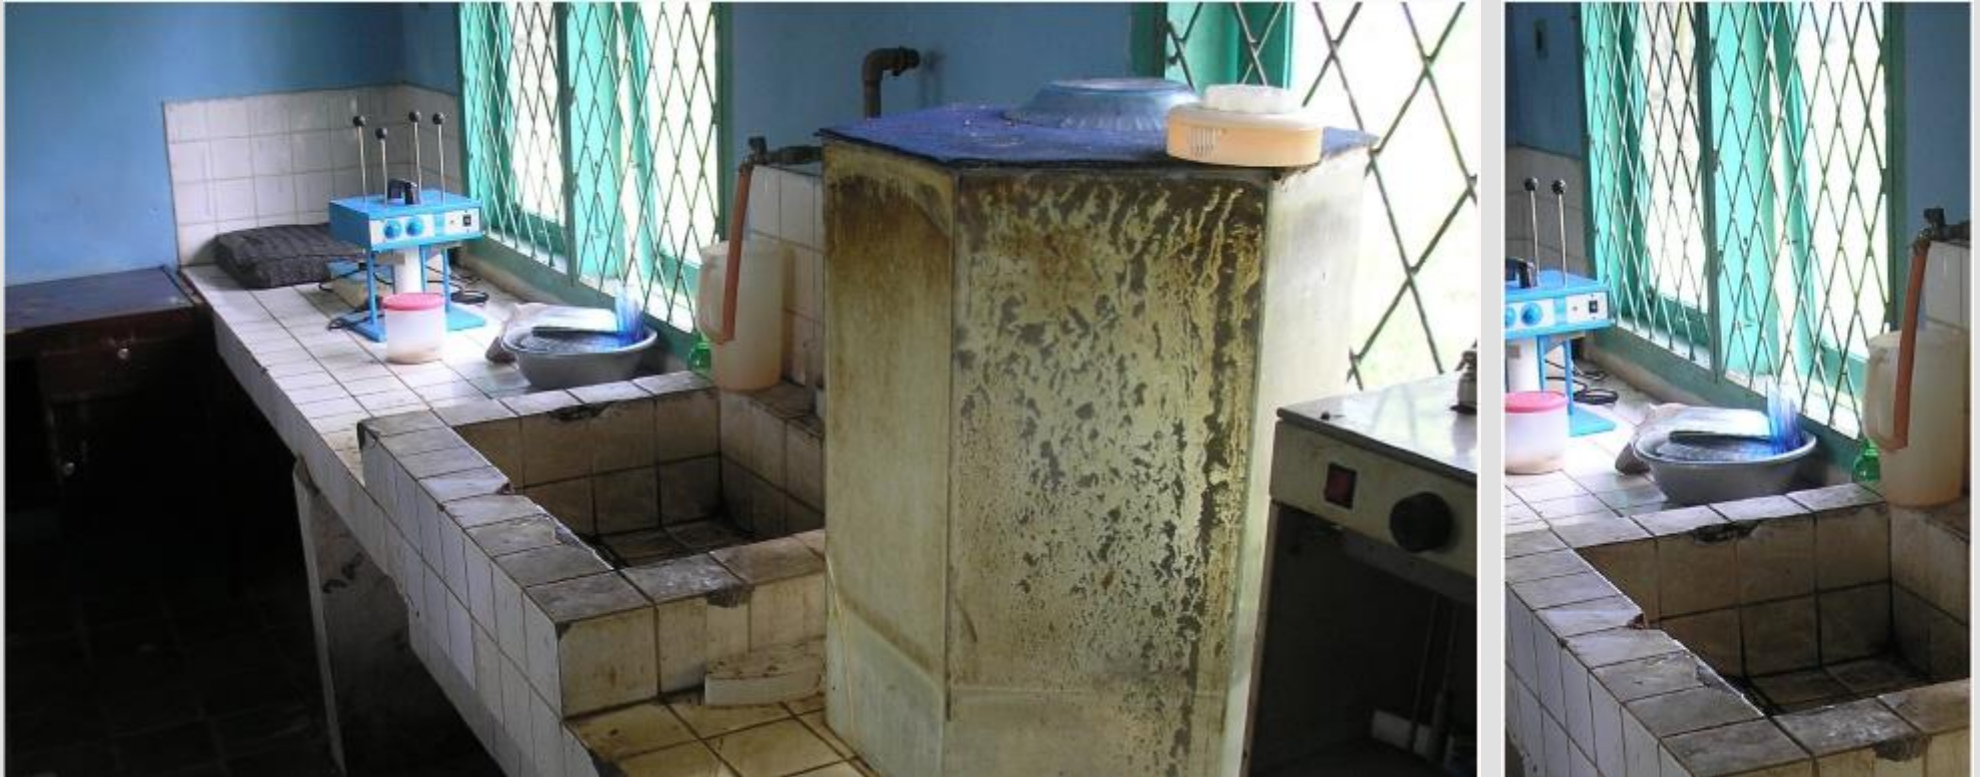
Bangunan/Peralatan Penunjang | [Laboratorium](#)

Laboratorium memiliki ventilasi namun perlu dibuka untuk mengeluarkan gas yang berbahaya sehingga tidak membahayakan bagi Kesehatan, dan Keselamatan Kerja (K3) operator lab. Laboratorium tidak dilengkapi dengan titik *sampling* untuk setiap unit pengolahan.

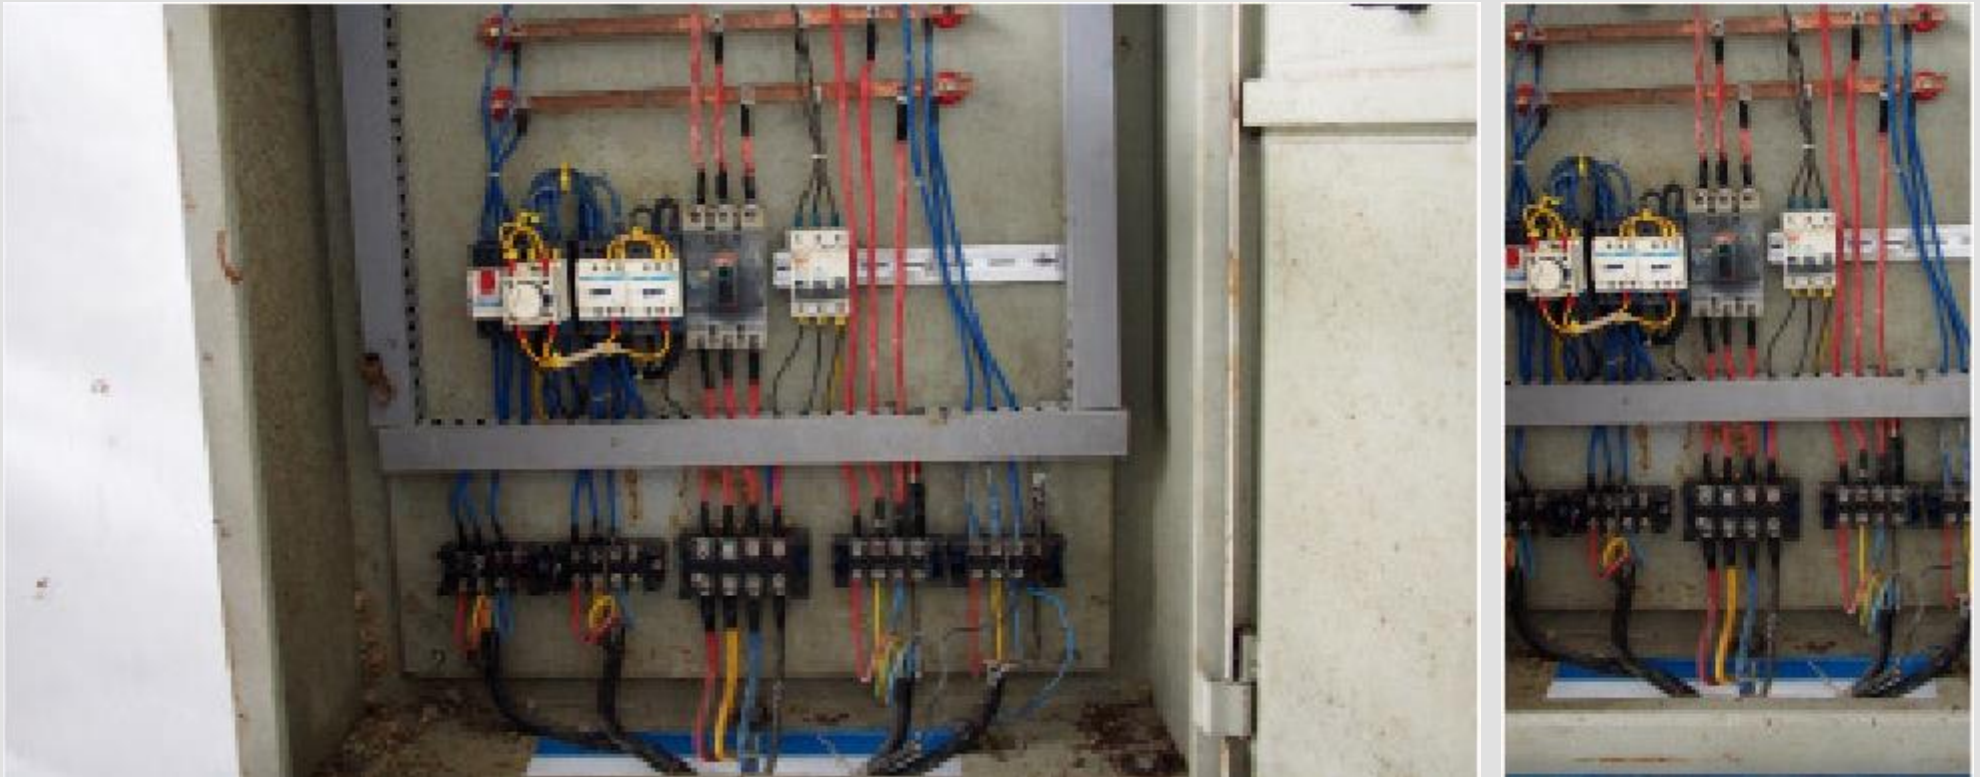
Peralatan Mekanikal & Elektrikal | Panel Pompa

Sistem pengkabelan sangat tidak rapi dan kabel yang digunakan tidak terlindungi dengan baik. Hal ini akan sangat membahayakan pekerja dan instalasi serta mempersulit untuk melaksanakan operasional, inspeksi dan pemeliharaan.

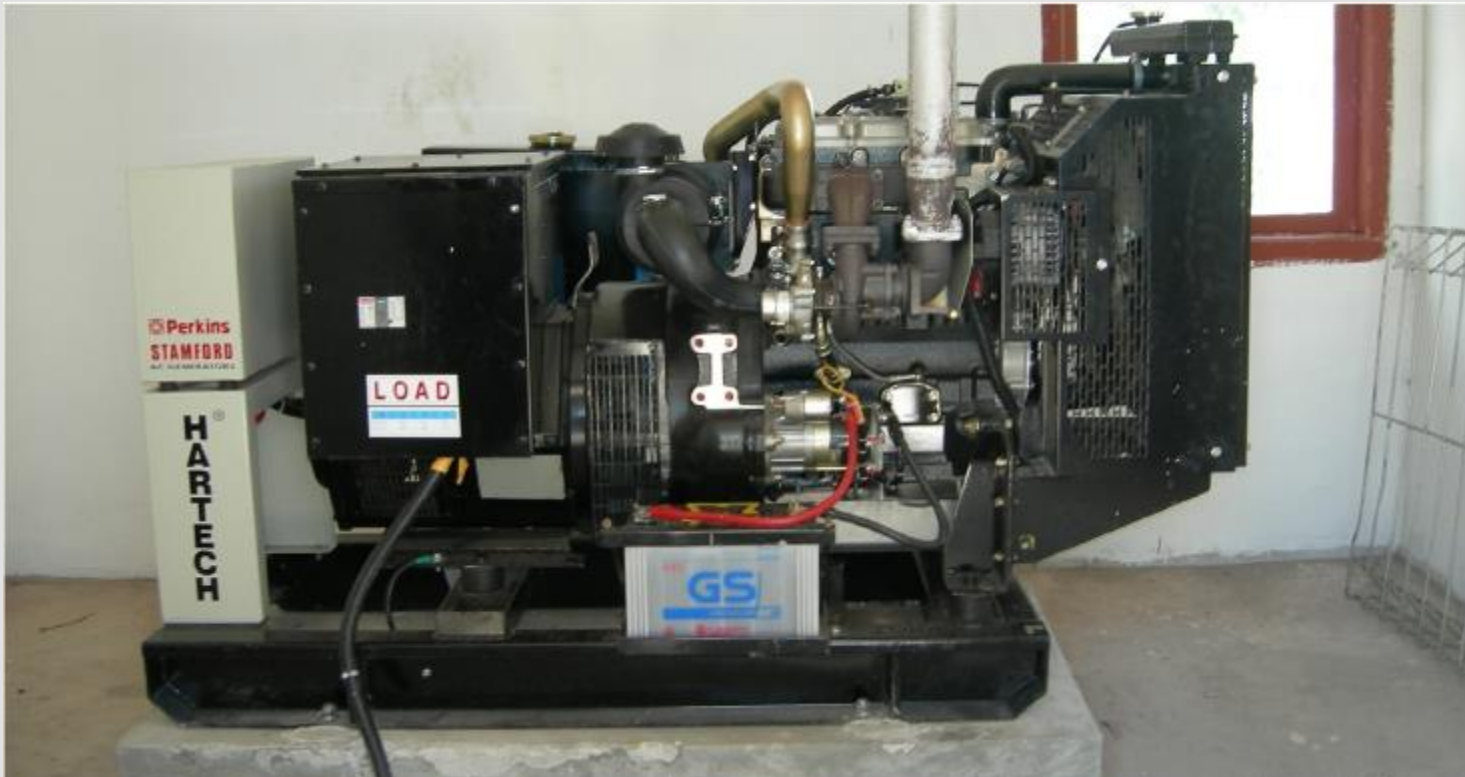
Peralatan Mekanikal & Elektrikal | [Genset](#)

Ruang genset tidak memiliki ventilasi dan *exhaust* yang memadai. Hal ini dapat menyebabkan udara panas akibat operasional genset tertahan di dalam ruangan.

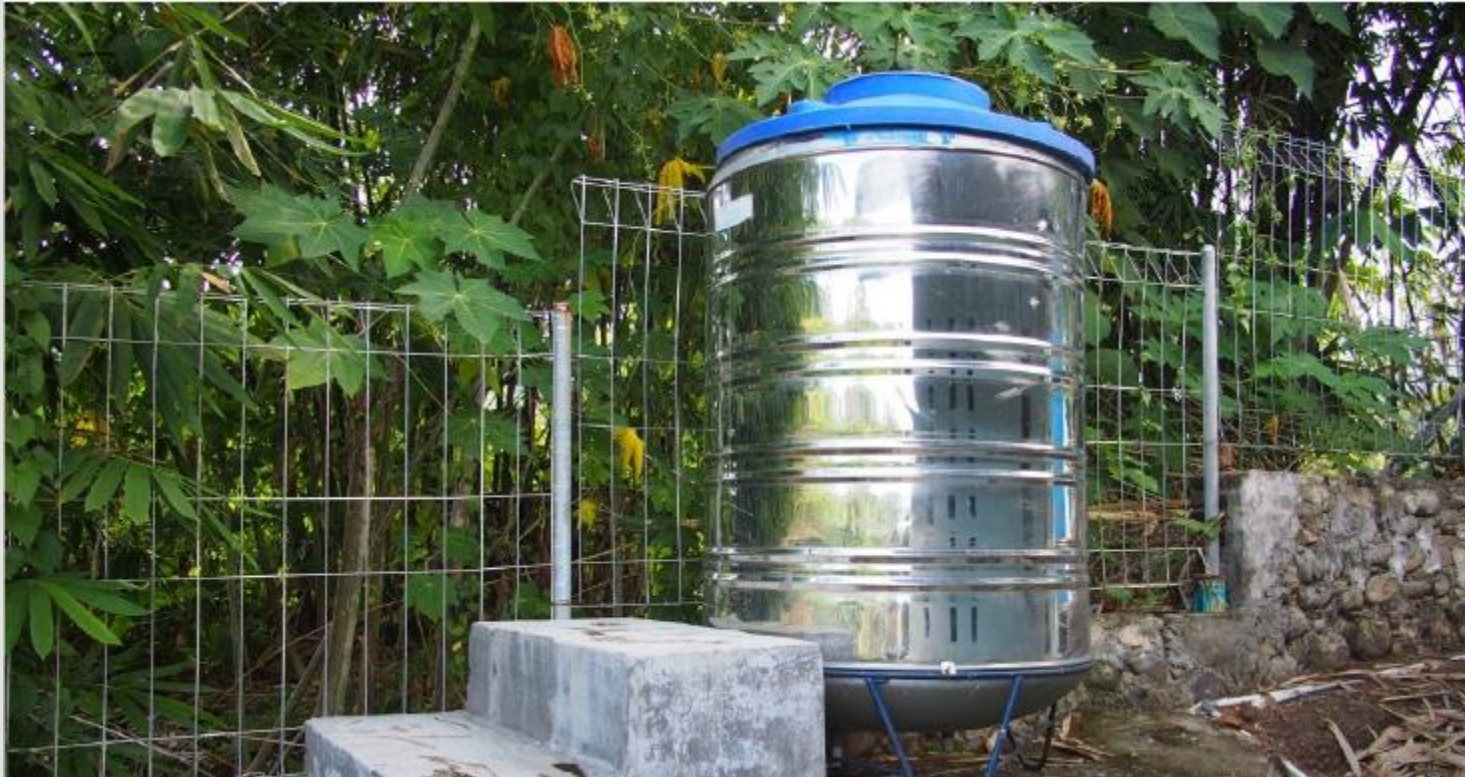
Peralatan Mekanikal & Elektrikal | [Tangki Bahan Bakar](#)

Letak Tangki BBM Bulanan tidak sesuai, pondasi tidak kuat menahan beban dan tidak sesuai spesifikasi teknis. Tangki BBM tidak dilengkapi peralatan yang dibutuhkan untuk mengalirkan BBM dan peringatan tanda bahaya BBM (Logo B3).

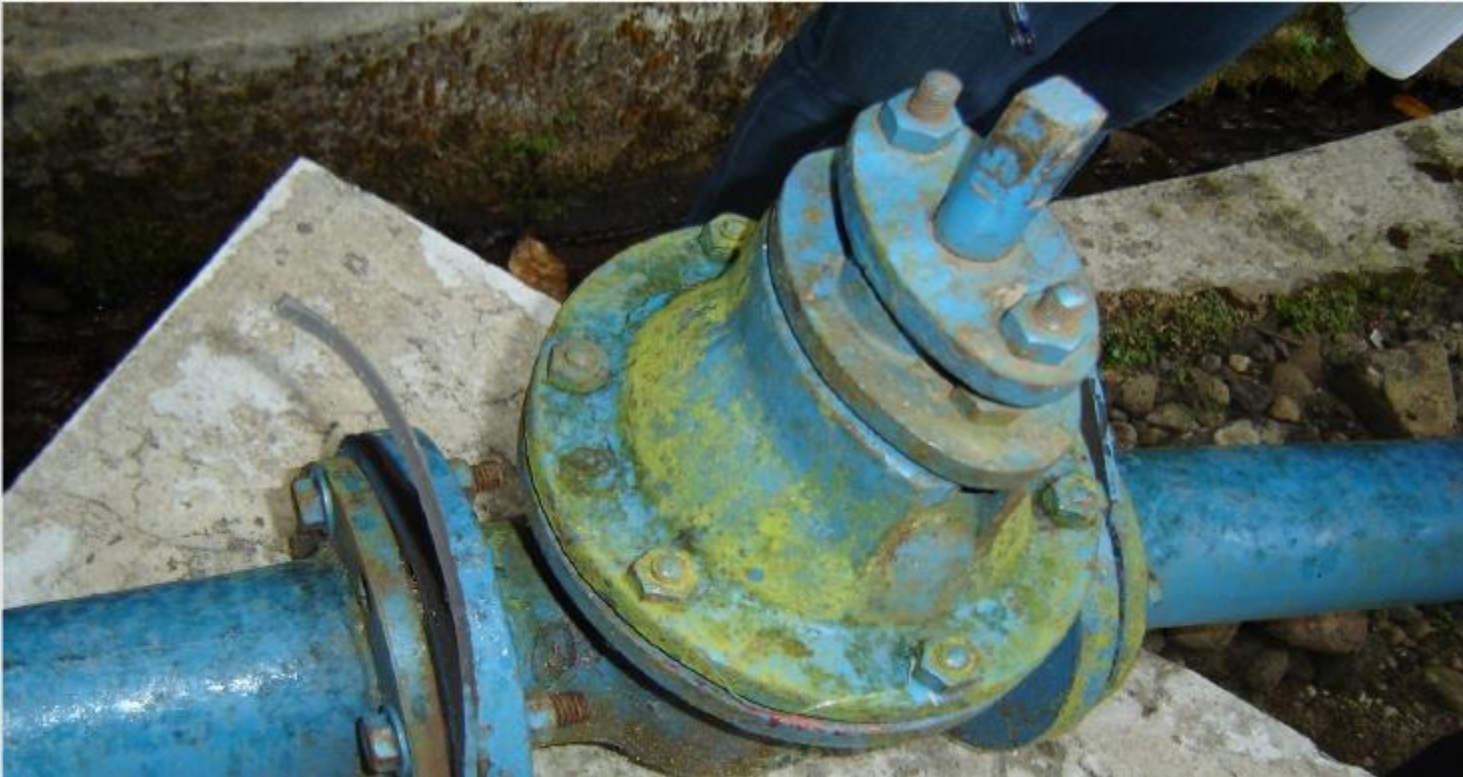
Accessories

Sambungan *flange* yang tidak rapi dan tidak dilengkapi dengan gasket sehingga rentan kebocoran. Sambungan ini juga mengalami korosi, hal bisa disebabkan karena pengecatan yang tidak baik.

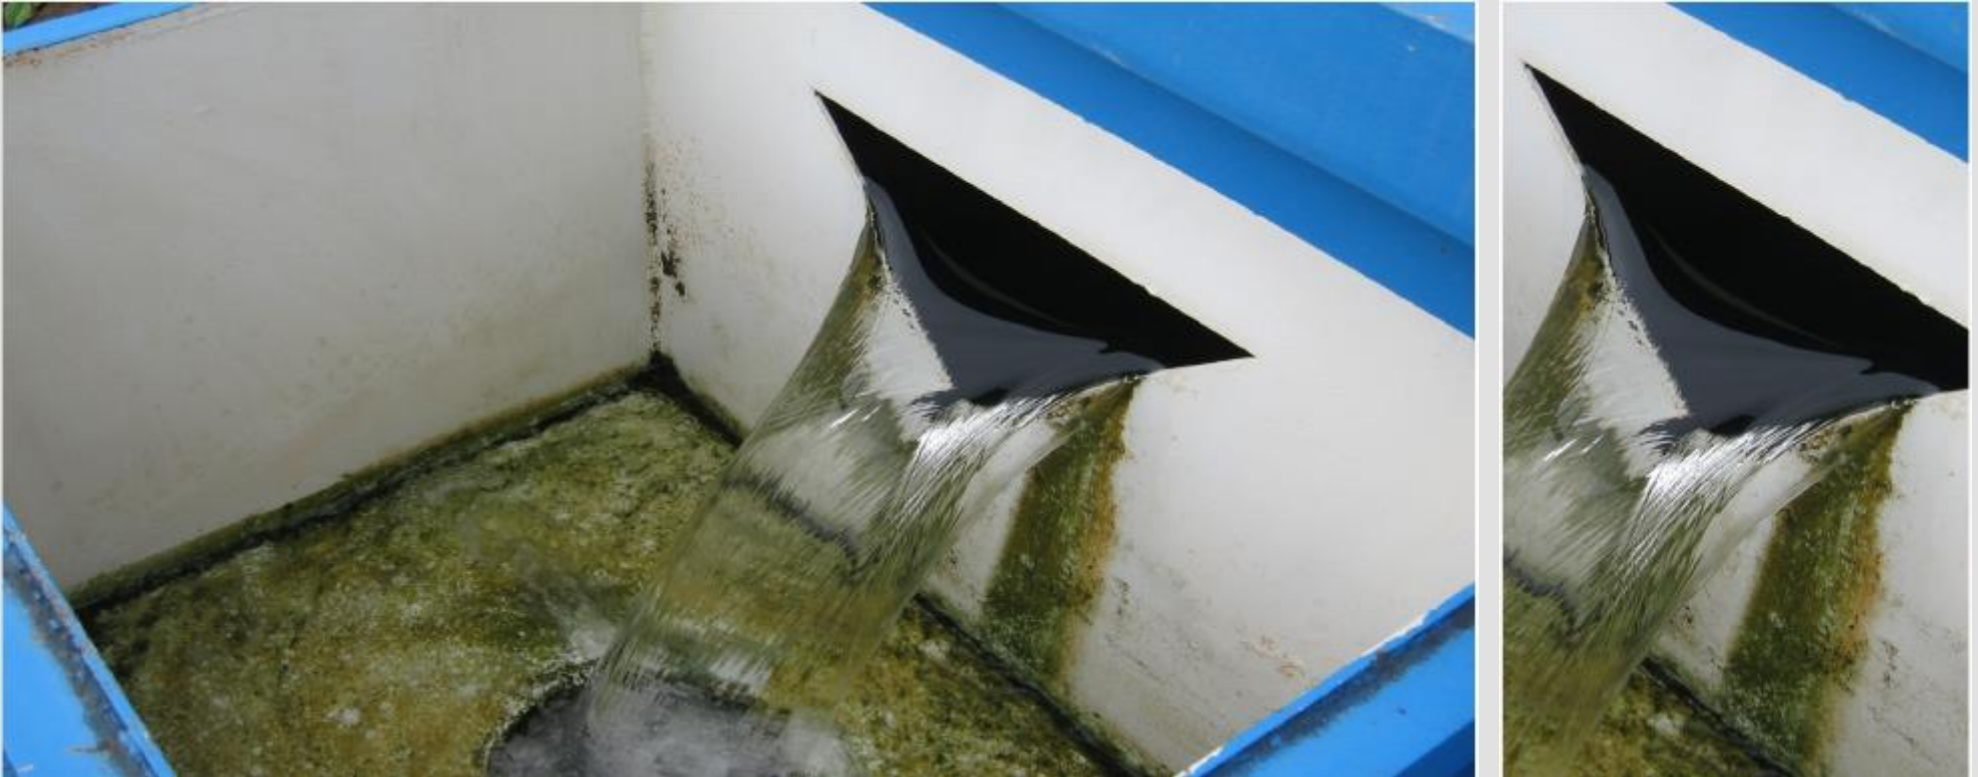
Alat Ukur

Alat ukur Thomson (*V. Notch*) dengan dimensi dan kemiringan tidak sesuai yang dipersyaratkan sehingga mempengaruhi akurasi pengukuran debit. Alat ukur ini juga tidak memiliki indikator ketinggian (papan tera) untuk mengetahui debit air hasil pengolahan air.

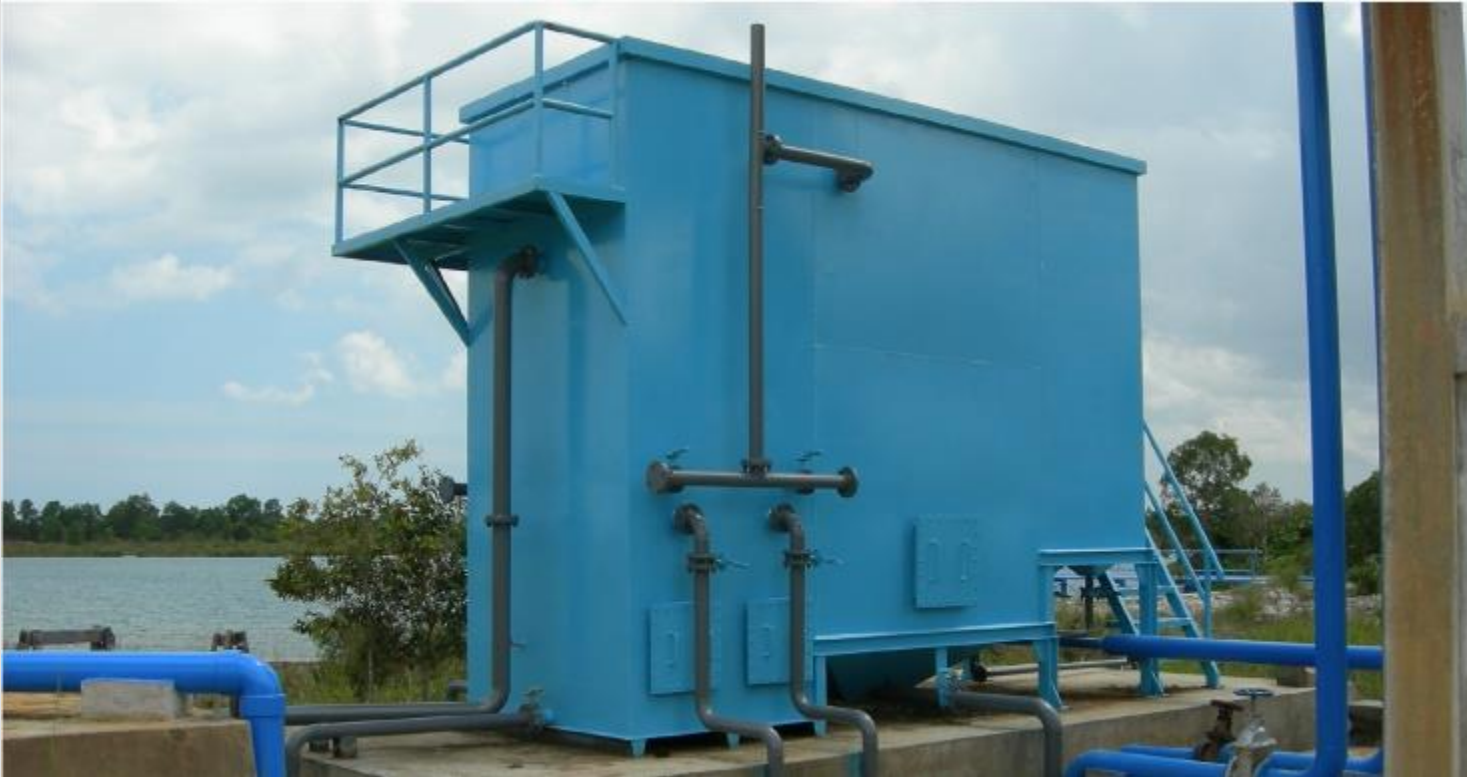
Atap IPA

Instalasi IPA ini tidak memiliki atap pelindung sehingga rentan terhadap kontaminasi dari material-material dan paparan sinar matahari langsung yang dapat mempengaruhi proses pengolahan.

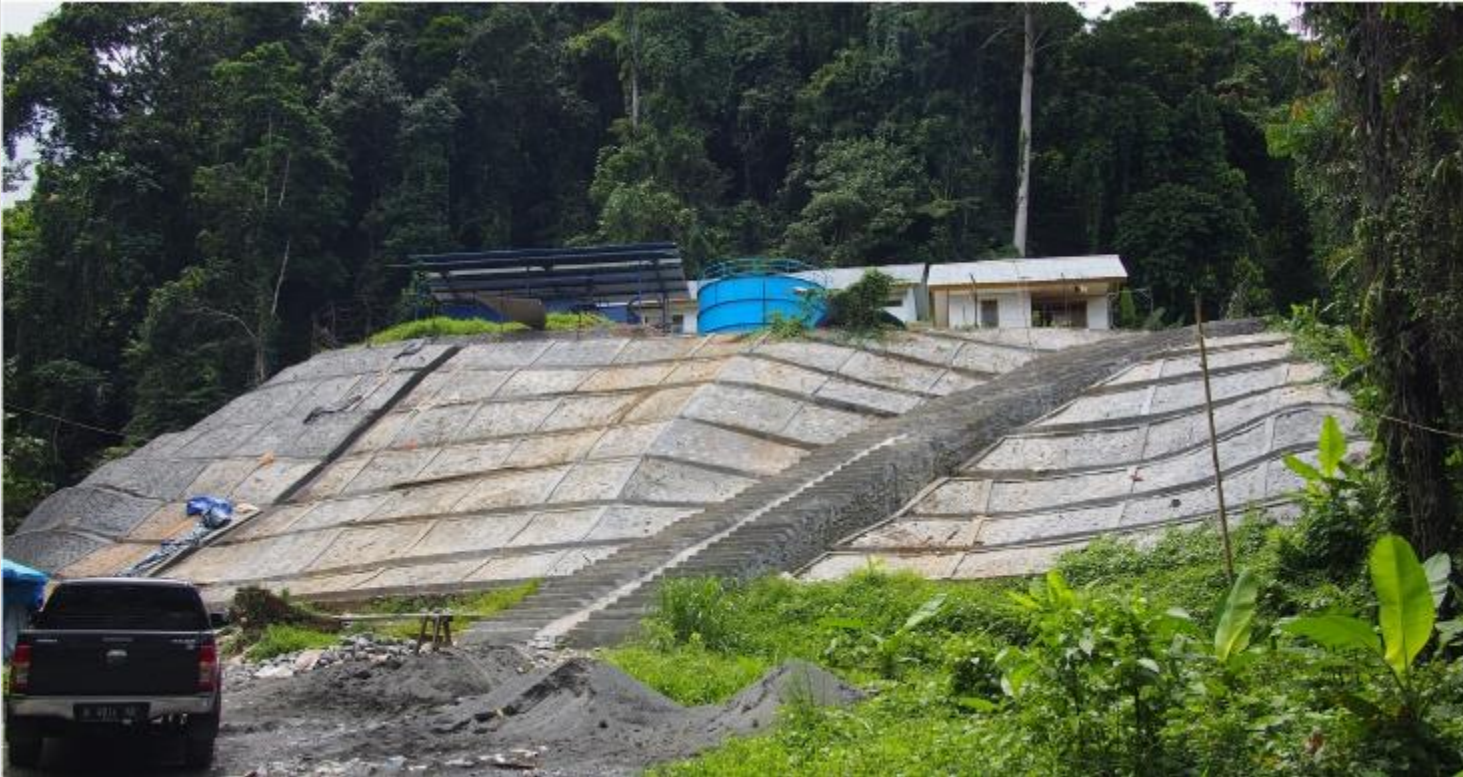
Tembok Penahan Tebing

Struktur konstruksi tembok penahan tebing ini dibangun tidak sesuai dengan kaidah teknis. Hal ini berakibat terjadinya longsor yang bisa membahayakan konstruksi IPA.
