PRASARANA DAN SARANA AIR MINUM

PANDUAN KUALITAS VISUAL INFRASTRUKTUR BIDANG CIPTA KARYA

KEMENTERIAN PEKERJAAN UMUM DAN PERUMAHAN RAKYAT
DIREKTORAT JENDERAL CIPTA KARYA

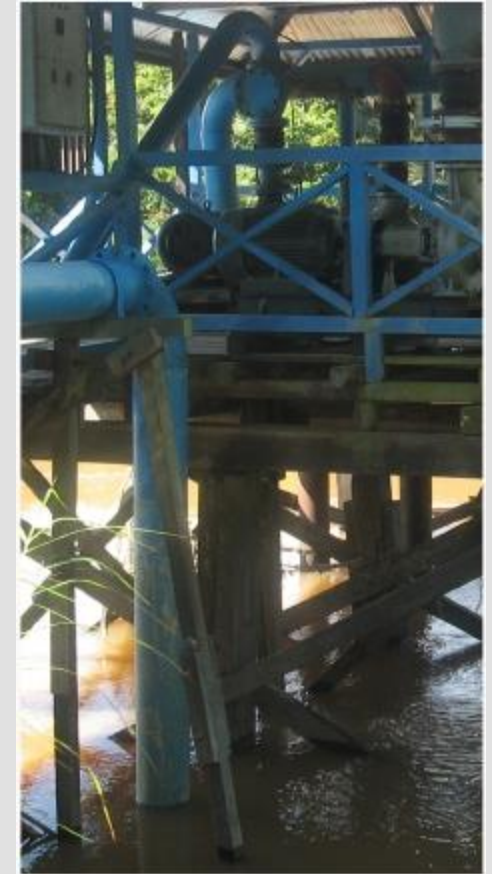
SPAM di Perdesaan

Konstruksi pondasi bangunan pengambilan air baku (*intake*) kurang kokoh dan ditambah kayu untuk memperkuat (darurat).
Konstruksi pondasi bangunan dari kayu tersebut sebaiknya diganti menjadi konstruksi beton.

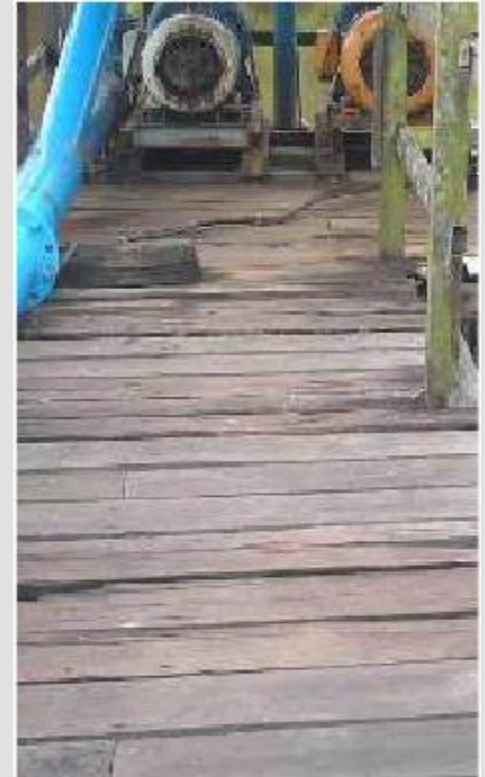
SPAM di Perdesaan

Konstruksi bangunan menuju lokasi intake berupa jalan kayu yang tampak kurang kokoh dan tidak dilengkapi dengan pagar pengaman. Disamping itu, akses juga tidak dilengkapi lampu untuk mempermudah petugas melakukan inspeksi/perbaikan di malam hari.

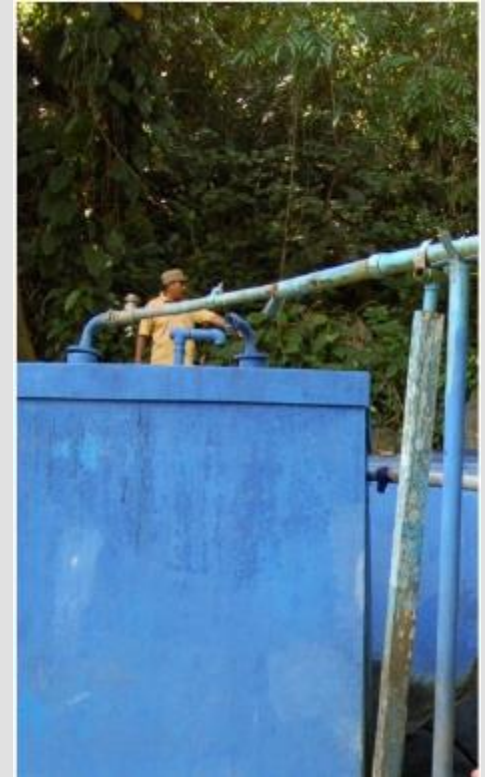
SPAM di Perdesaan

Bangunan Perlindungan Mata Air (*Broncaptering*) tidak dilengkapi pagar sehingga tidak terlindungi dari aktivitas masyarakat di sekitar *Broncaptering*.

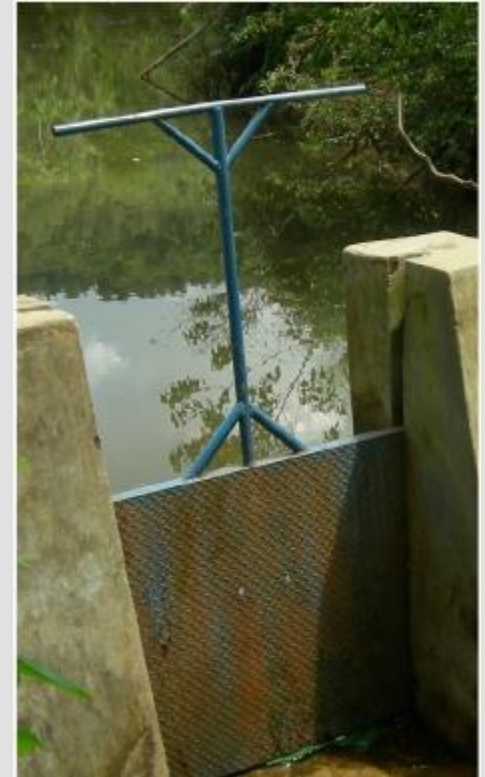
SPAM di Perdesaan

Pintu air kurang baik karena hanya dapat dibuka dengan diangkat secara manual, sebaiknya diganti dengan pintu air mekanik.

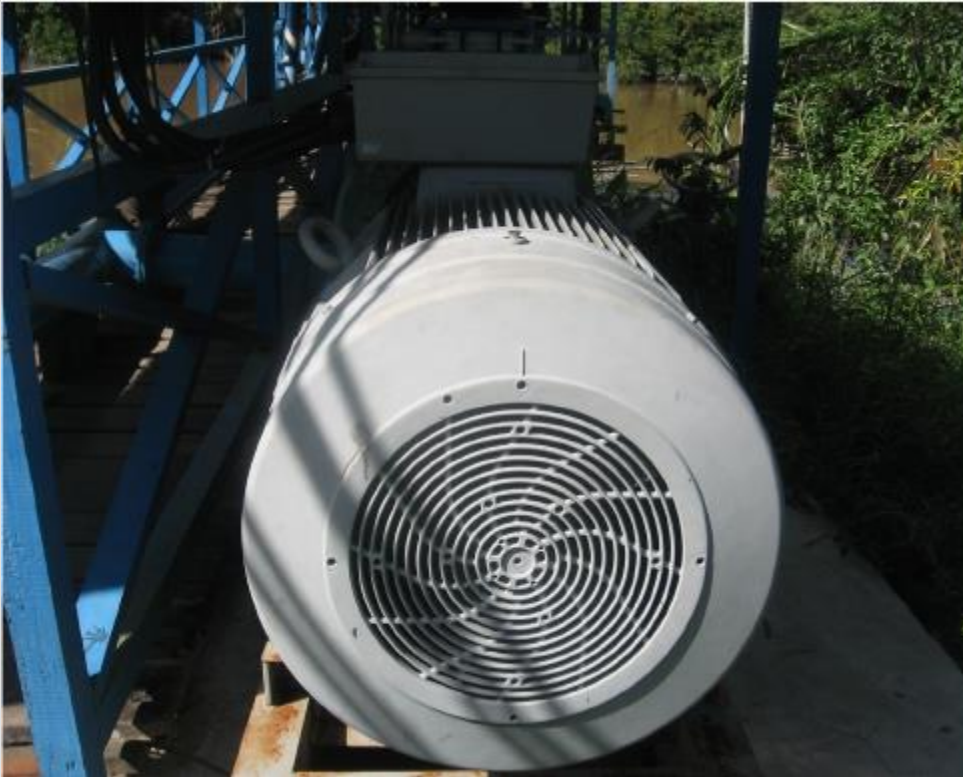
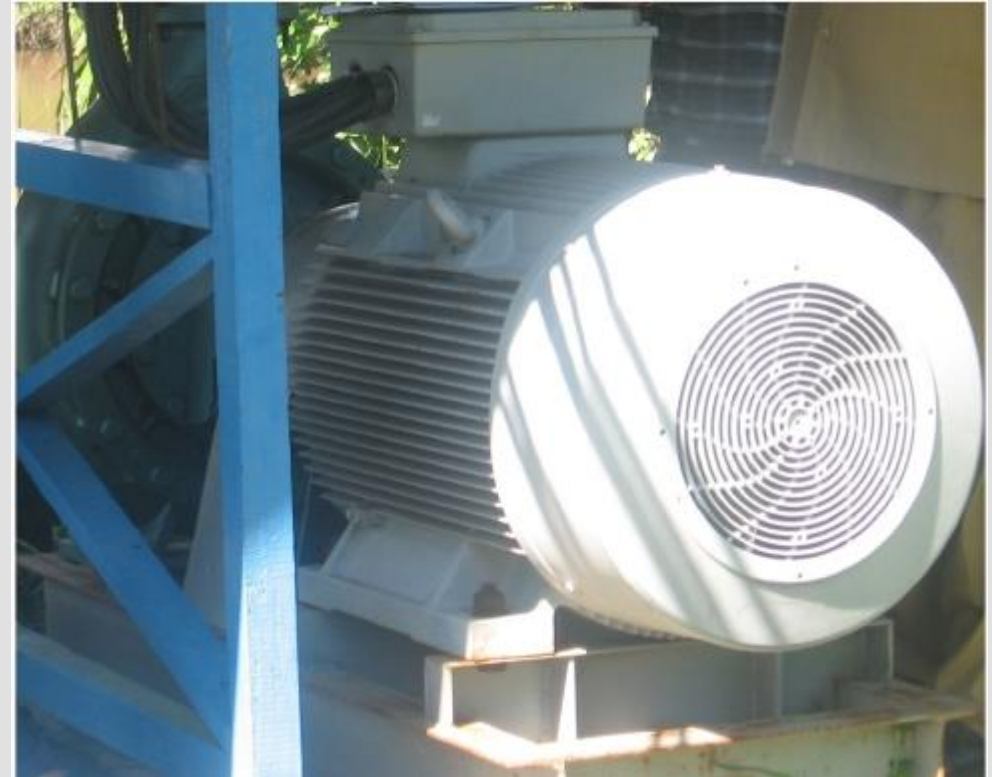
SPAM di Perdesaan

Pompa tidak disimpan di area khusus dan tidak diletakkan di atas dudukan yang kokoh, serta sistem pengkabelan yang tidak rapi.

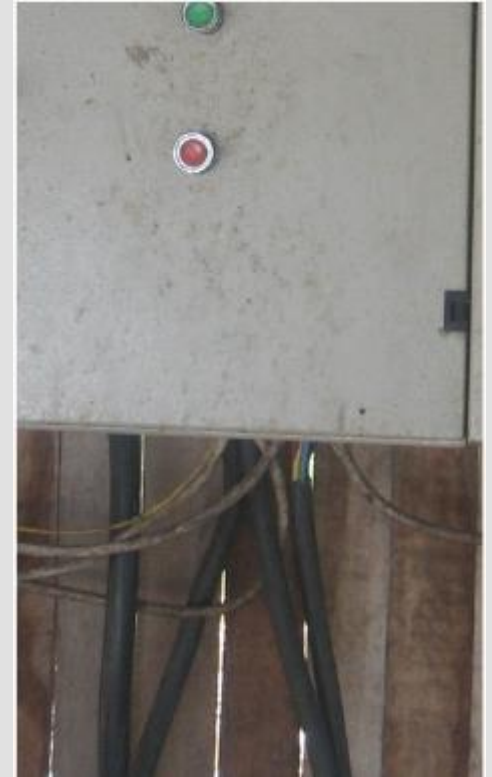
SPAM di Perdesaan

Peralatan elektrikal yaitu panel kontrol memiliki sistem pengkabelan yang tidak teratur .

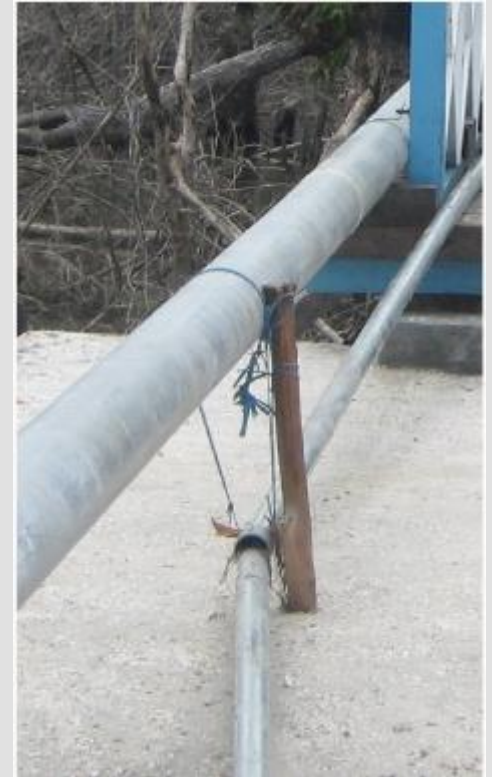
SPAM di Perdesaan

Letak pipa transmisi air baku seharusnya di sebelah kanan pagar jembatan dan pipa pelindung kelistrikan (pipa kecil) seharusnya berada di bawah lantai jembatan dan dikaitkan dengan gelagar induk jembatan, agar aman dari jangkauan manusia.

Bahan pengikat antar pipa tidak permanen dan tampak darurat.

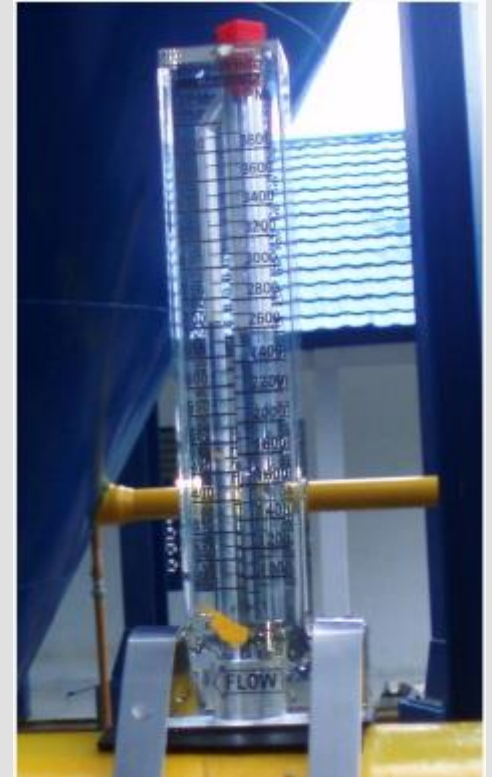
SPAM di Perkotaan

Flow Meter tipe Rota ini mudah rusak akibat rentan macet karena kotoran yang terbawa air baku yang tersangkut pada sekat *flow meter*.

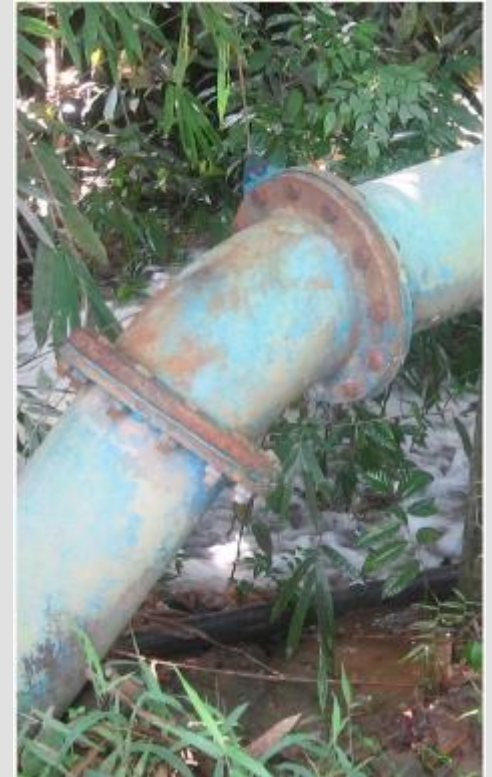
SPAM di Perdesaan

Pipa tidak dilengkapi katup pelepas udara (*air release valve*) serta konstruksi penyangga pipa tidak kokoh.

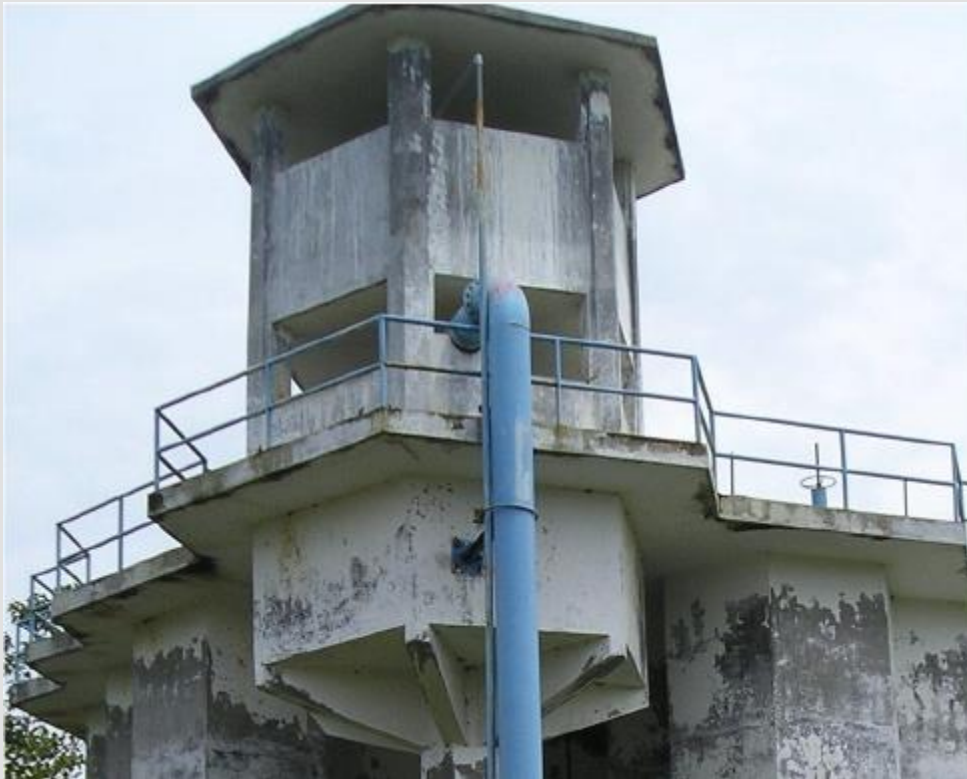
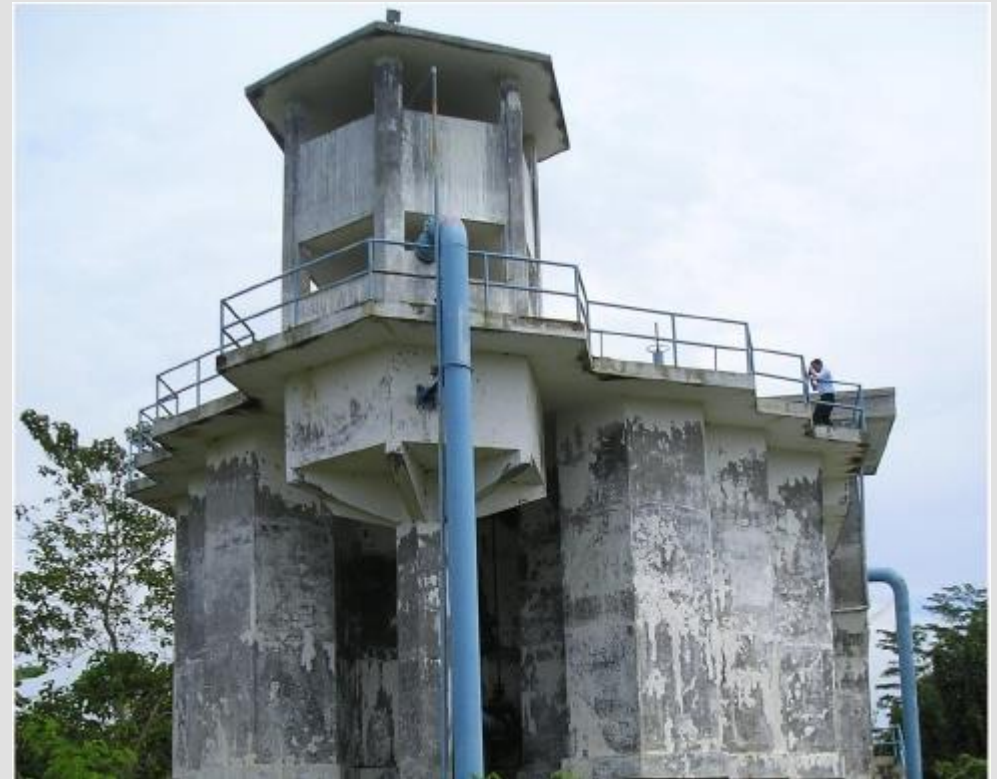
SPAM di Perkotaan

Pelaksanaan konstruksi beton harus dilaksanakan dan diawasi dengan baik (bekisting dan rangkai struktur baja tidak sesuai spesifikasi sehingga mempengaruhi proses pengecoran). Konstruksi IPA beton yang berkualitas tidak baik akan menghasilkan konstruksi yang tidak kedap air dan rentan kebocoran. IPA yang tidak dilengkapi dengan atap pelindung akan berpengaruh pada proses pengolahan yang tidak sempurna.

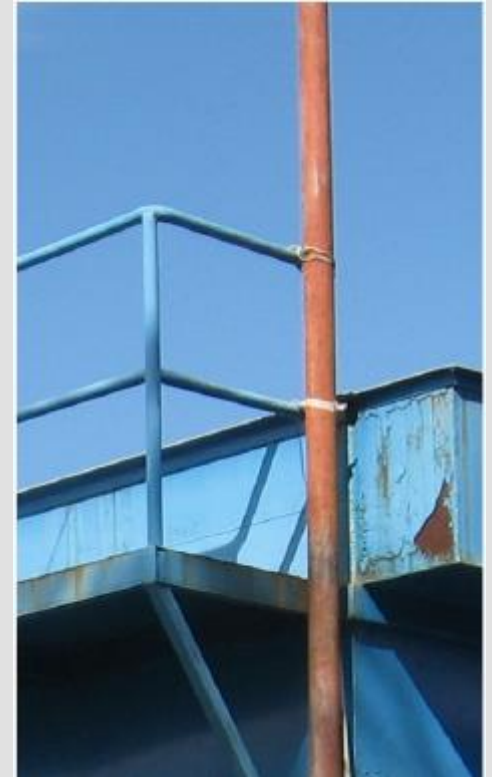
Instalasi pengolahan air dibangun dengan konstruksi yang berkualitas kurang baik. IPA terbangun terlihat sudah mengalami korosi dan pengecatan tidak menggunakan material anti karat, serta tanpa atap pelindung.

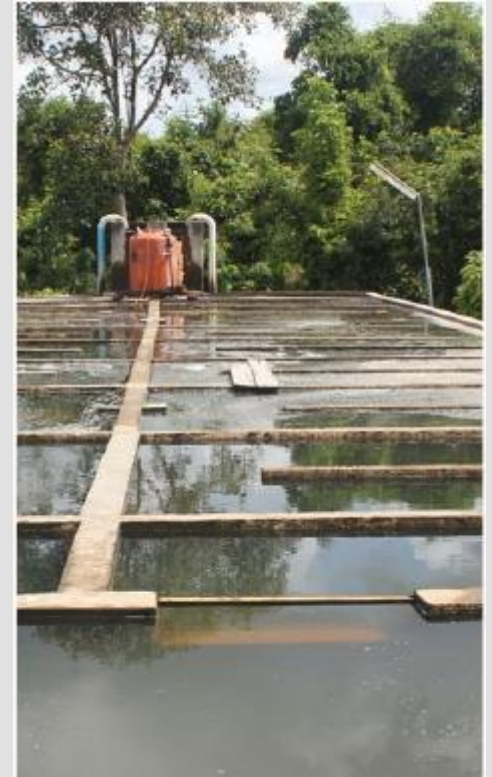
Bak prasedimentasi ini tidak dilengkapi katup/valve untuk mengatur aliran, selain itu juga tidak dilengkapi *manhole* dan jalur/area yang cukup untuk dilewati petugas saat operasional, inspeksi dan pemeliharaan.

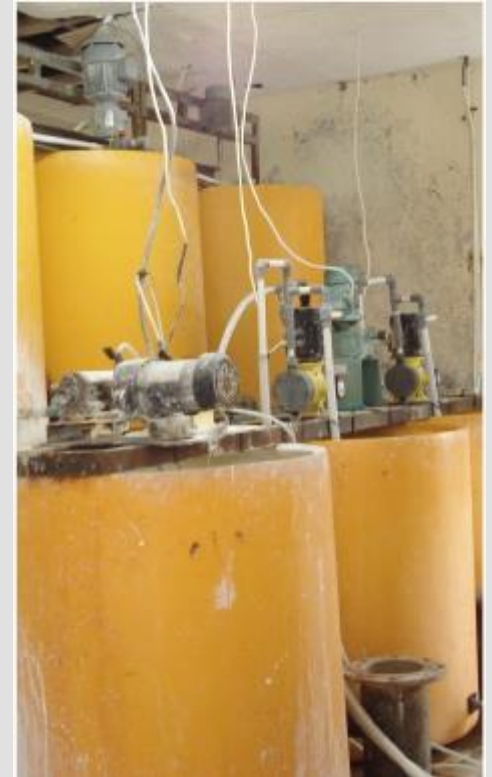
Penyangga pompa konstruksi tidak kokoh dengan perletakan yang tidak rapi. Sistem perpipaan untuk proses pembubuhan bahan kimia tidak tersusun dengan baik yang berisiko terjadinya kontaminasi antar perpipaan. Hal ini dapat mempengaruhi kinerja pembuan bahan kimia.

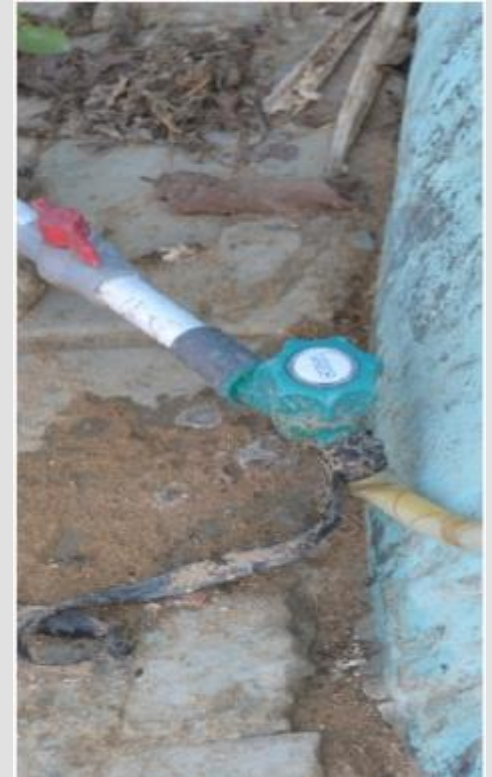
Lokasi injeksi bahan kimia sangat mudah terkontaminasi karena posisi inlet injeksi bahan kimia ke dalam pipa transmisi tidak memakai penutup sehingga dapat mempengaruhi dosis bahan kimia. Selang yang digunakan harus diganti karena sudah mengalami kebocoran.

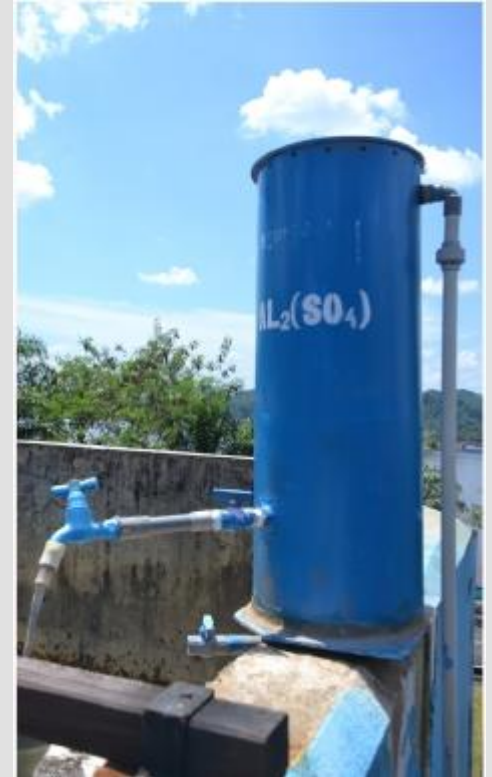
Konstruksi koagulator ini terlihat tidak kokoh, terbuat dari penyangga pipa pembubuh bahan kimia yang tidak kuat. Bak pembubuh bahan kimia tidak disangga dengan konstruksi yang baik dengan sistem perpipaan dan pembubuhan yang tidak sesuai dengan spesifikasi teknis sehingga bahan kimia tidak teraduk merata.

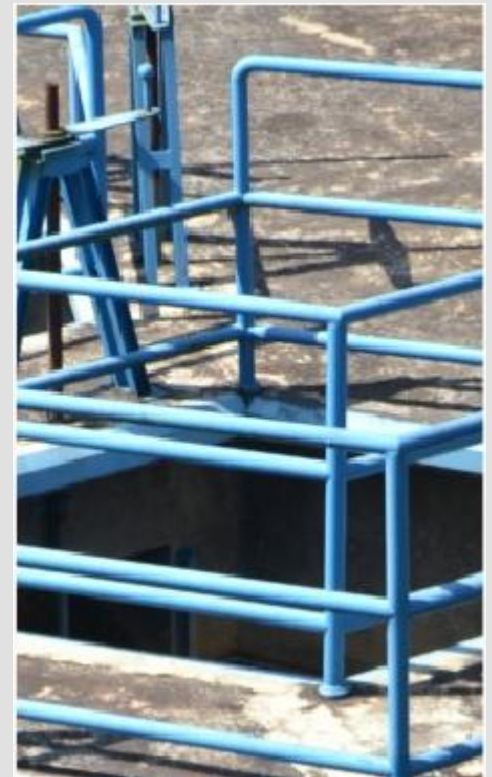
Bak Flokulasi tidak ditutupi oleh pelindung untuk menyaring sampah atau material berukuran besar masuk ke flokulator. Masuknya material ini ke bak flokulasi ini akan bisa mengganggu proses terbentuknya flok (flok bisa pecah).

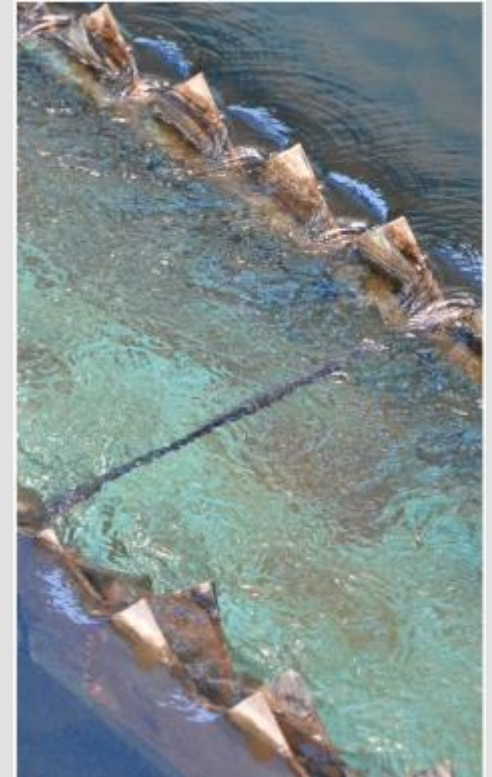
Gutter pada bak sedimentasi tidak berfungsi dengan baik untuk mengalirkan air olahan sedimentasi ke filtrasi akibat kesalahan konstruksi *gutter* yang kedudukannya tidak tepat dan bentuk *gutter* yang sudah tidak utuh atau rusak.

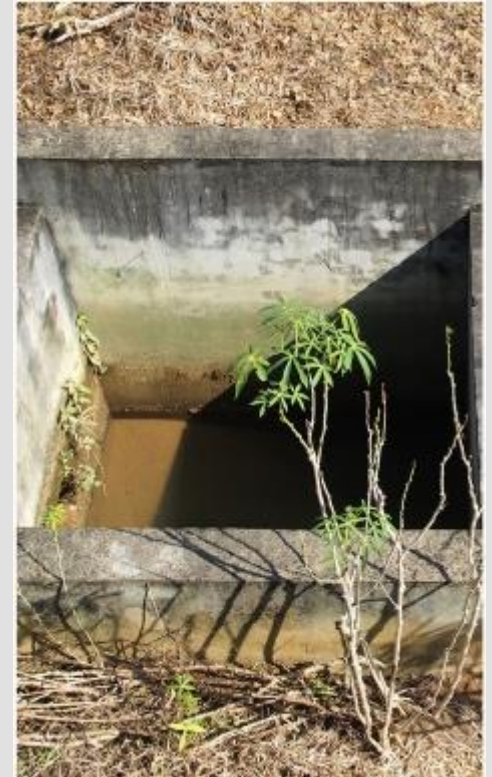
Ukuran Bak Pengereng Lumpur (*Sludge Drying Bed*) dengan ukuran terlalu kecil, tidak dapat mengeringkan lumpur buangan IPA secara optimal.

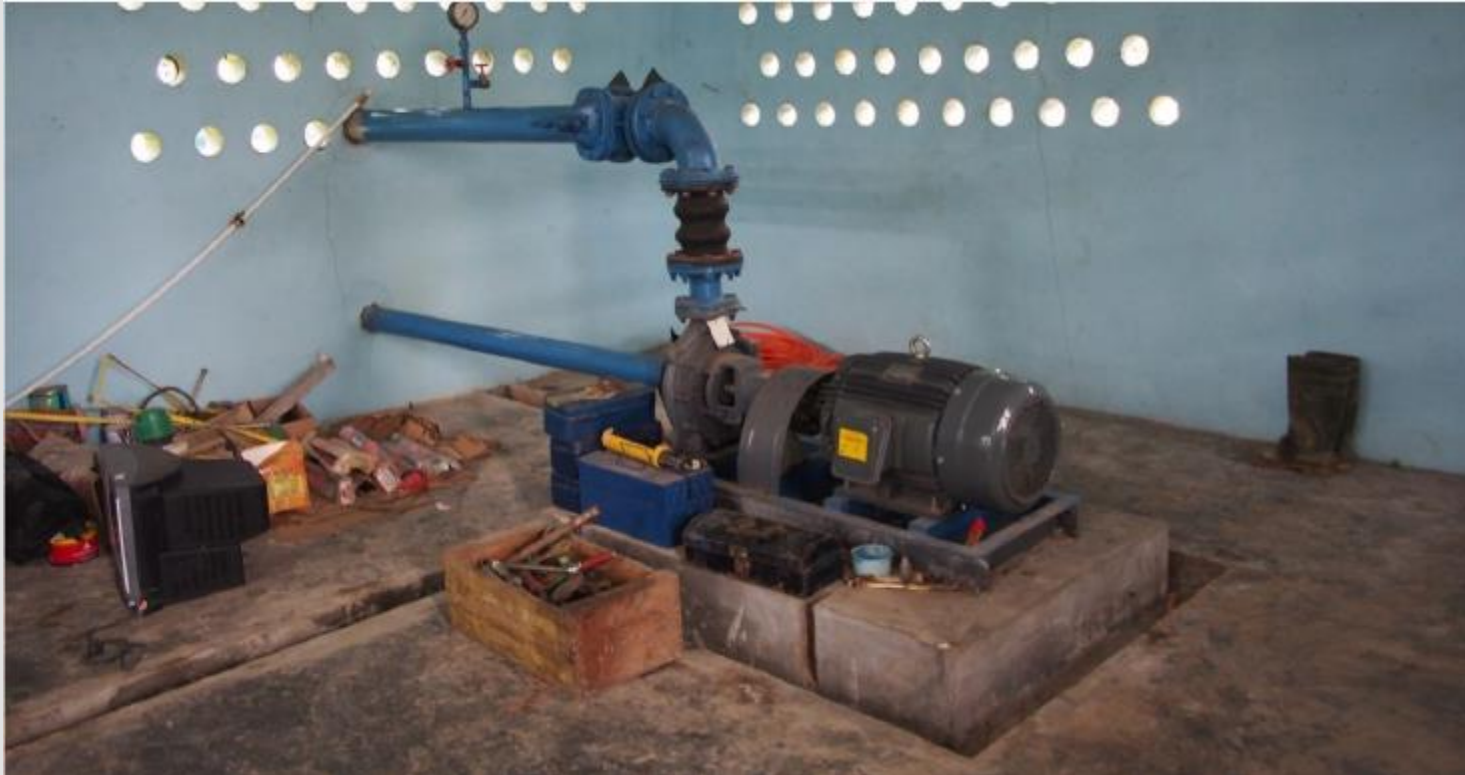
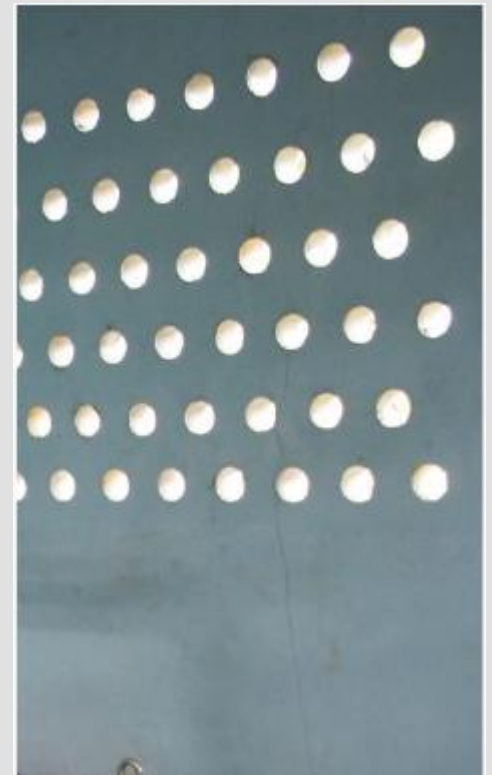
Konstruksi rumah pompa tidak memenuhi standar teknis. Rumah pompa tidak memiliki ventilasi yang memadai sehingga udara panas yang dihasilkan oleh operasional pompa tertahan di dalam ruangan.

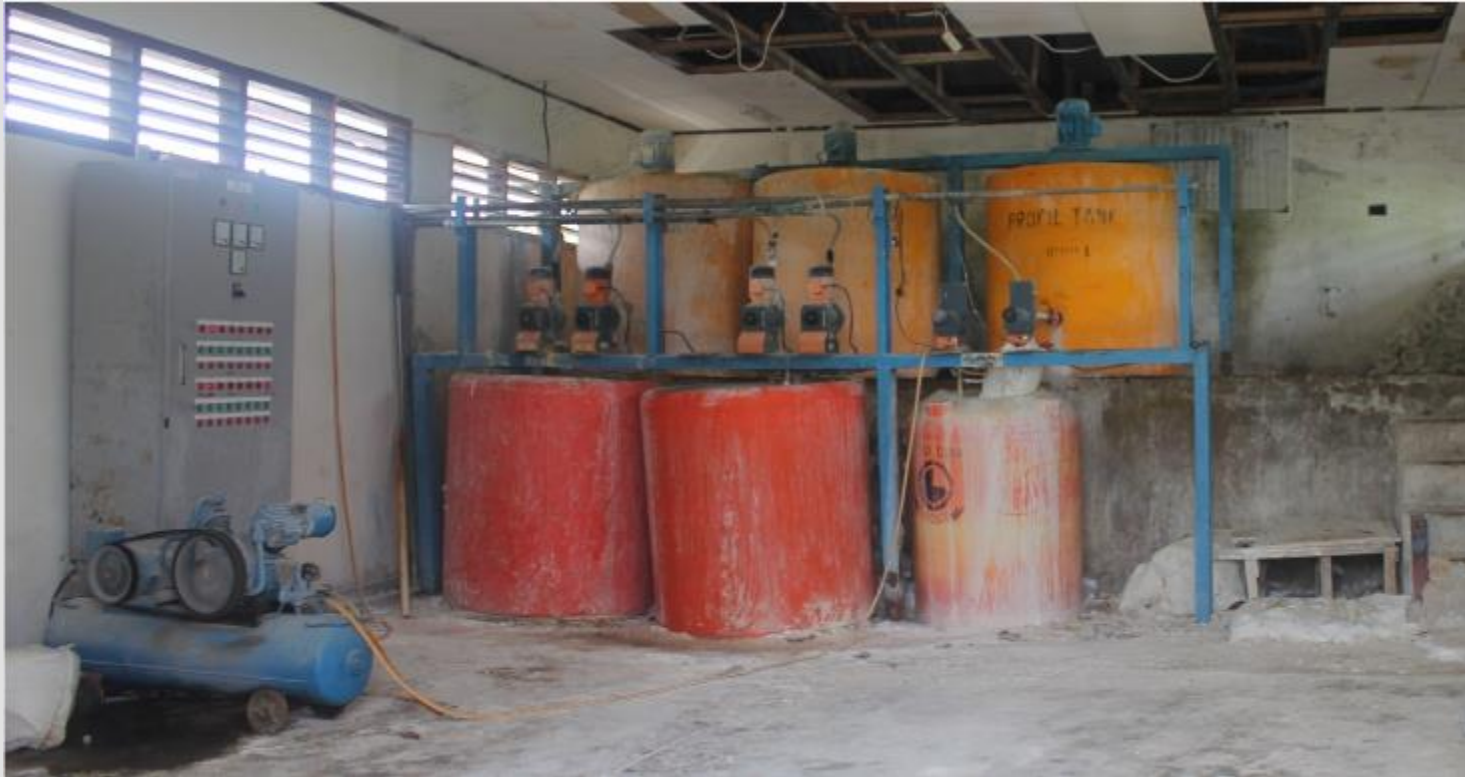
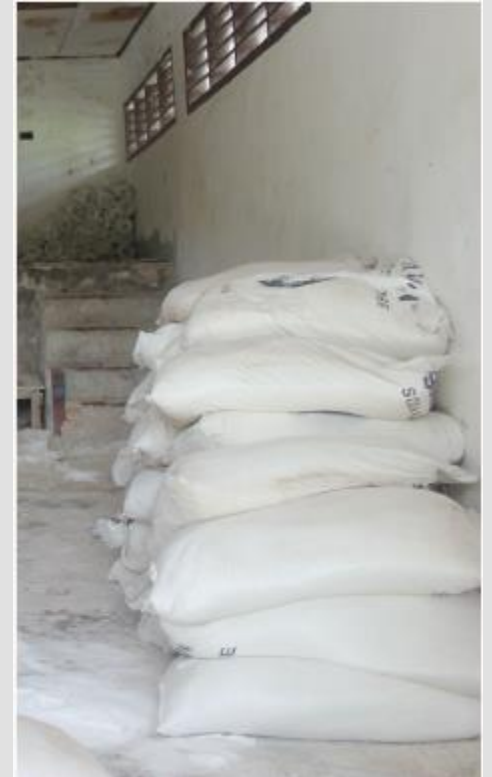
Ruang pembubuh bahan kimia yang menjadi satu dengan gudang bahan kimia tidak memenuhi ketentuan teknis serta penataan ruang dan tidak terawat akan sangat mempengaruhi kinerja pembubuhan. Masalah yang akan terjadi diantaranya pompa cepat rusak karena terkontaminasi bahan kimia, membahayakan keselamatan, dan membahayakan kesehatan operator.

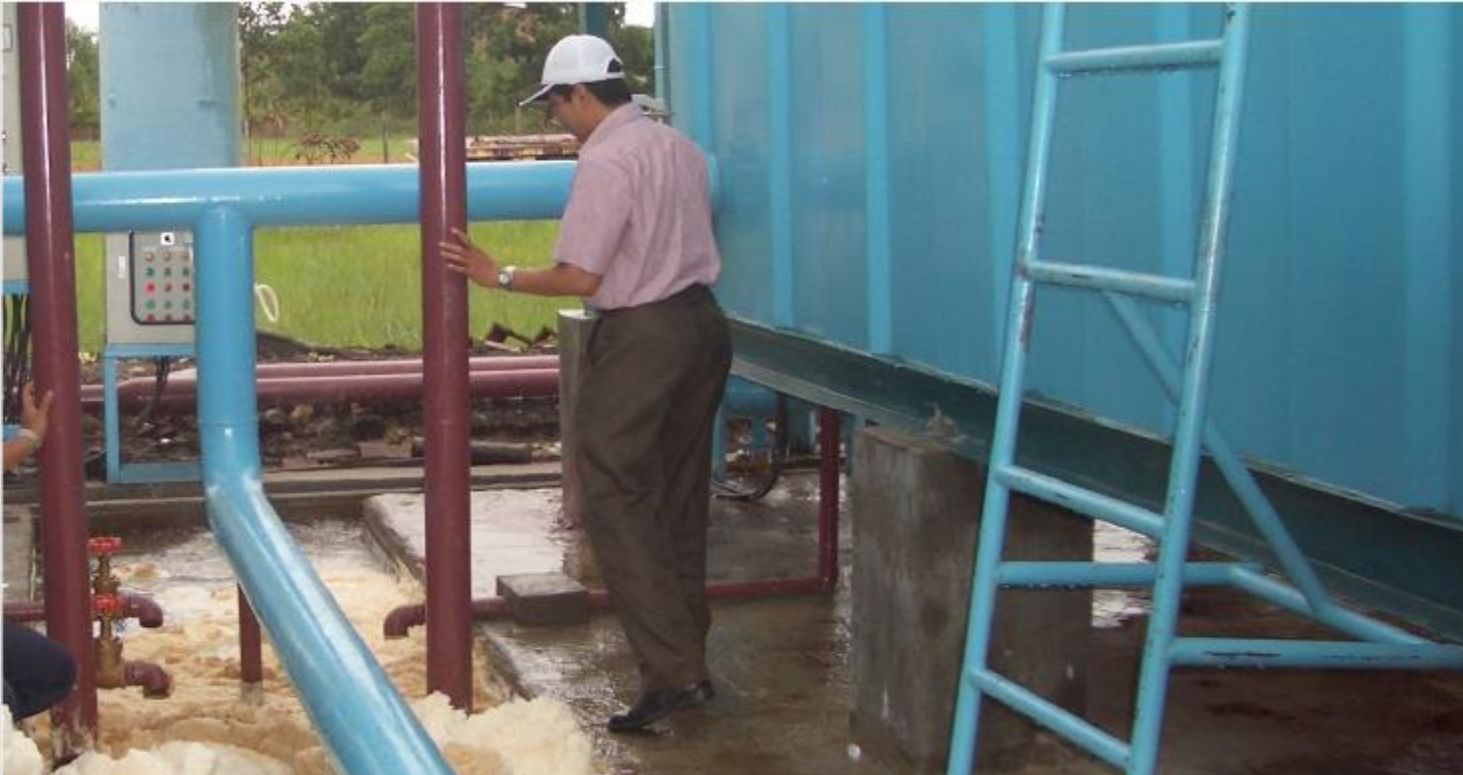
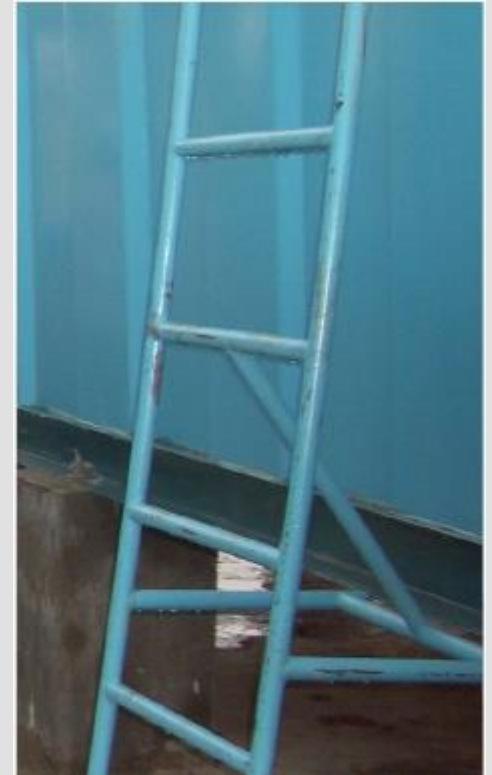
Tangga IPA curam dan dapat membahayakan operator pada saat operasional, inspeksi dan pemeliharaan. Tangga juga tidak memiliki pengaman kiri dan kanan sehingga tidak memenuhi persyaratan K3.

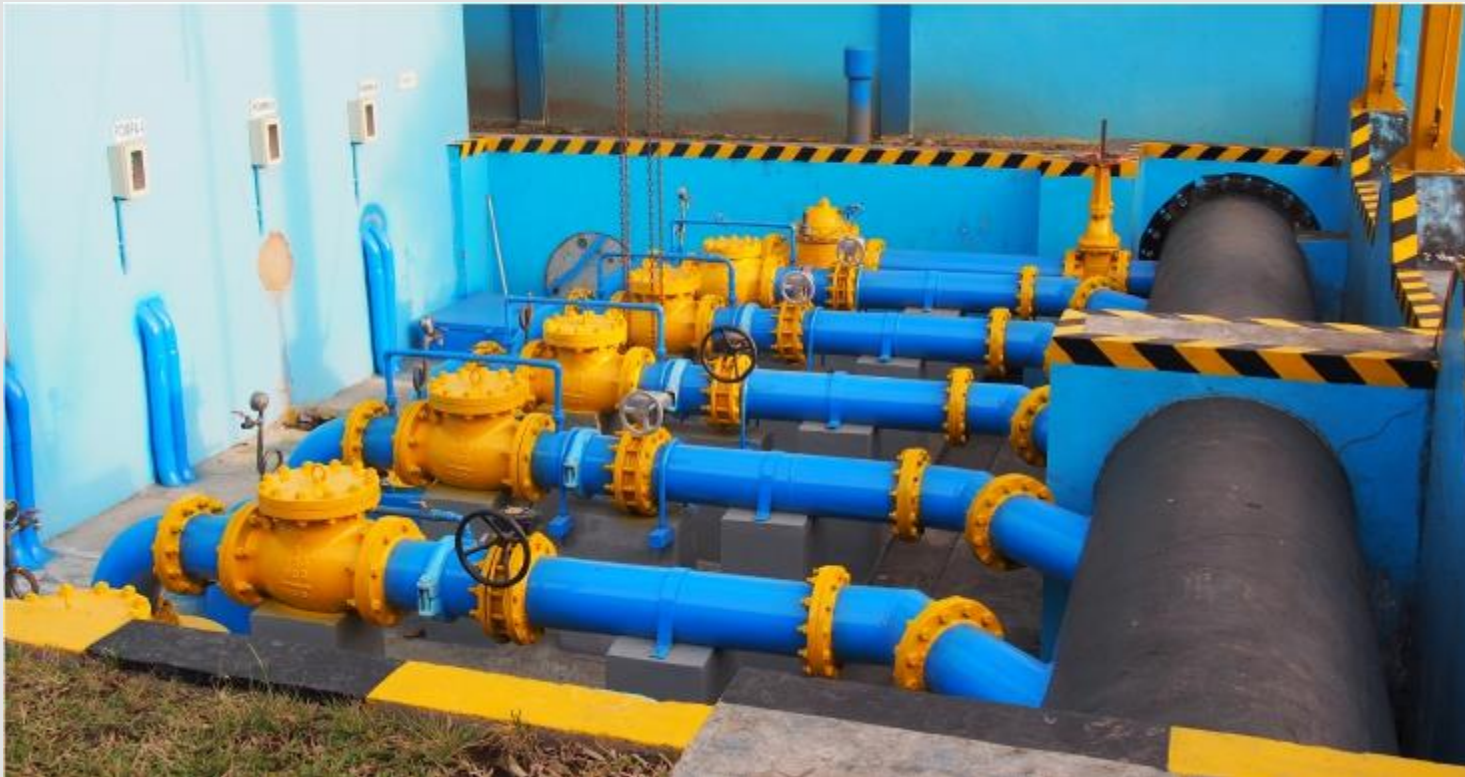
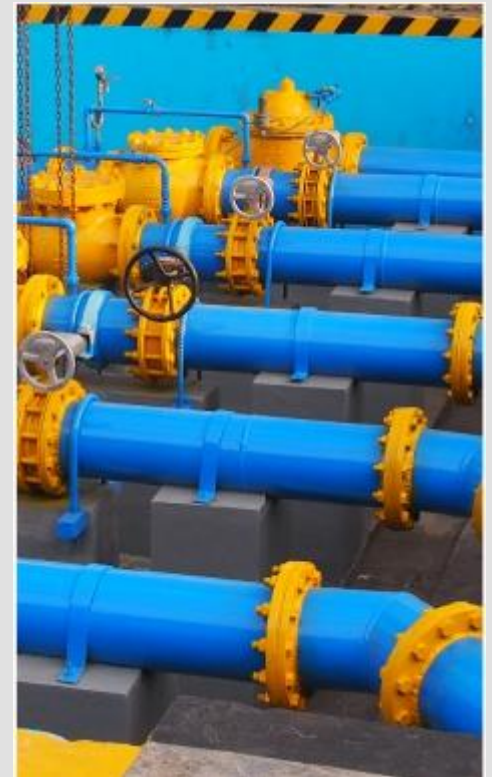
Bangunan/Peralatan Penunjang | Pengecatan Pipa

Pipa sudah memenuhi standar karena sudah dicat dengan material anti karat.

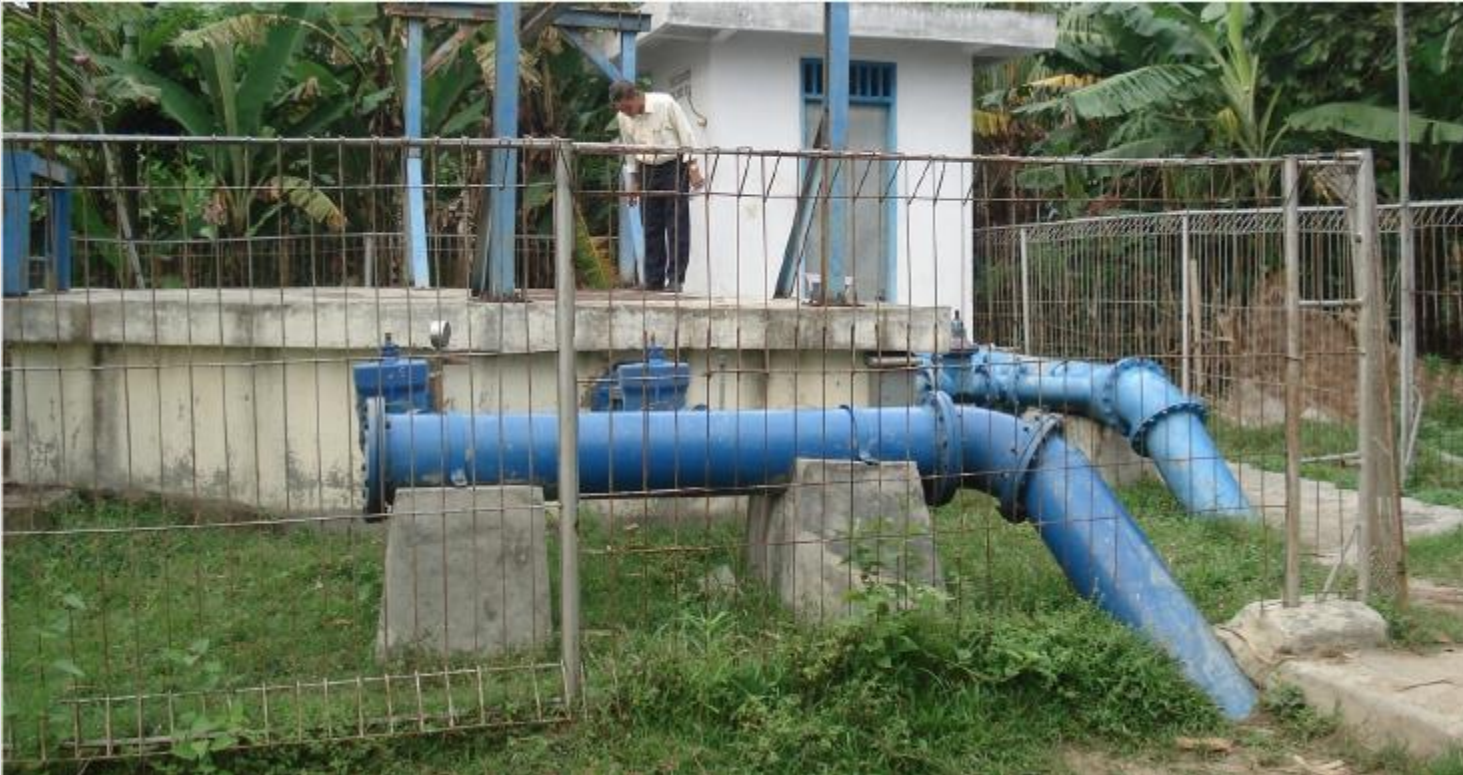
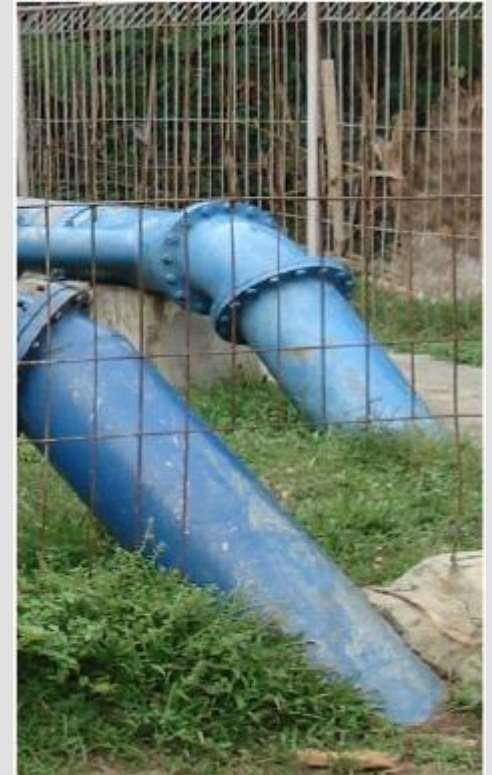
Bangunan/Peralatan Penunjang | [Pengecatan Pipa](#)

Pipa tidak dicat dengan material anti karat sehingga mudah terkelupas dan berkarat. Hal ini akan sangat membahayakan kualitas air olahan karena risiko terkontaminasinya air olahan dengan karat pipa. Hal ini juga bisa disebabkan karena kurangnya pemeliharaan.

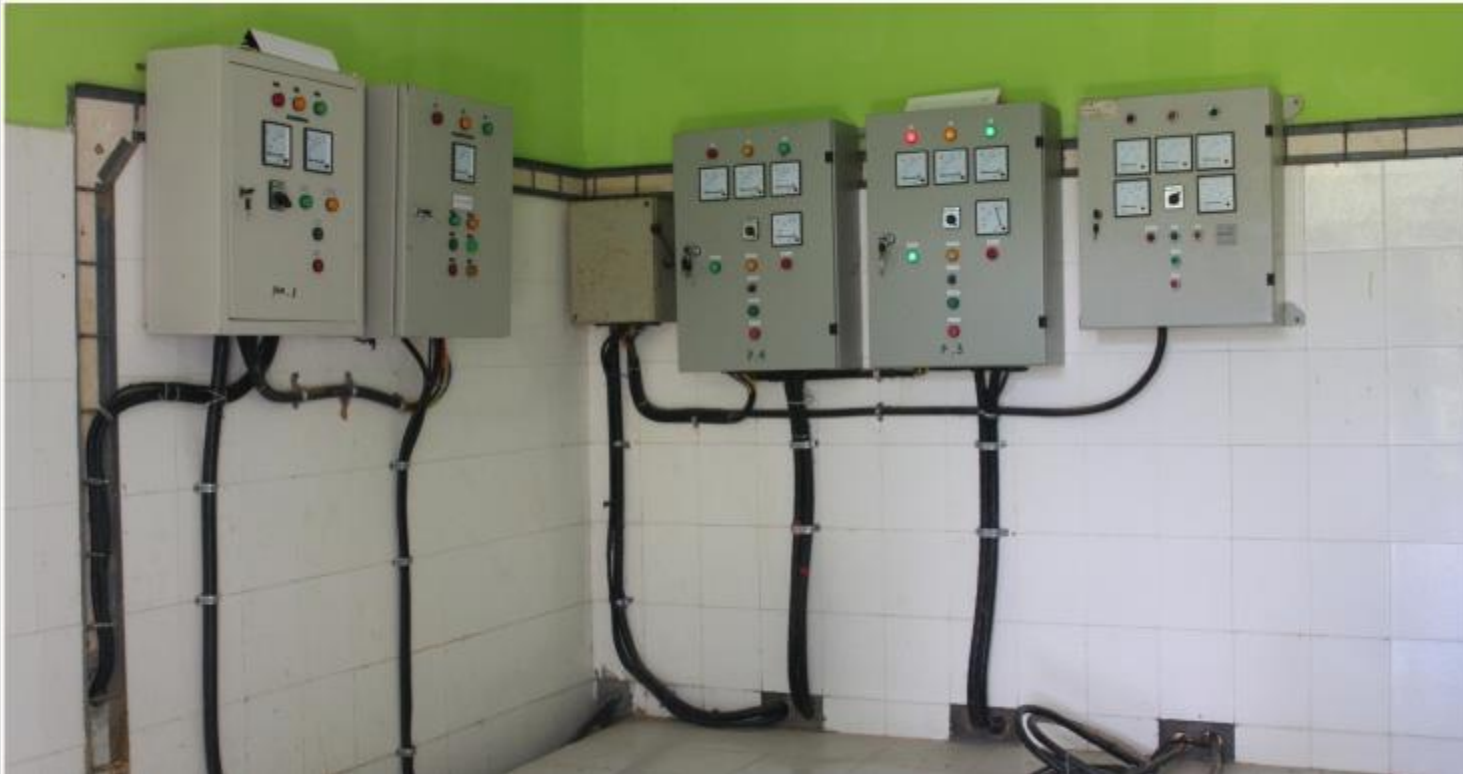
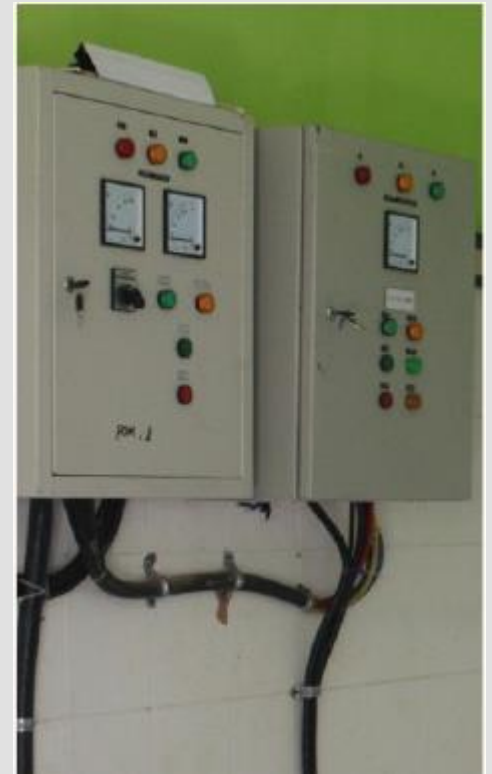
Peralatan Mekanikal & Elektrikal | Panel Pompa

Panel dan sistem pengkabelan yang dibangun sesuai spesifikasi teknis, rapi, dan terawat.

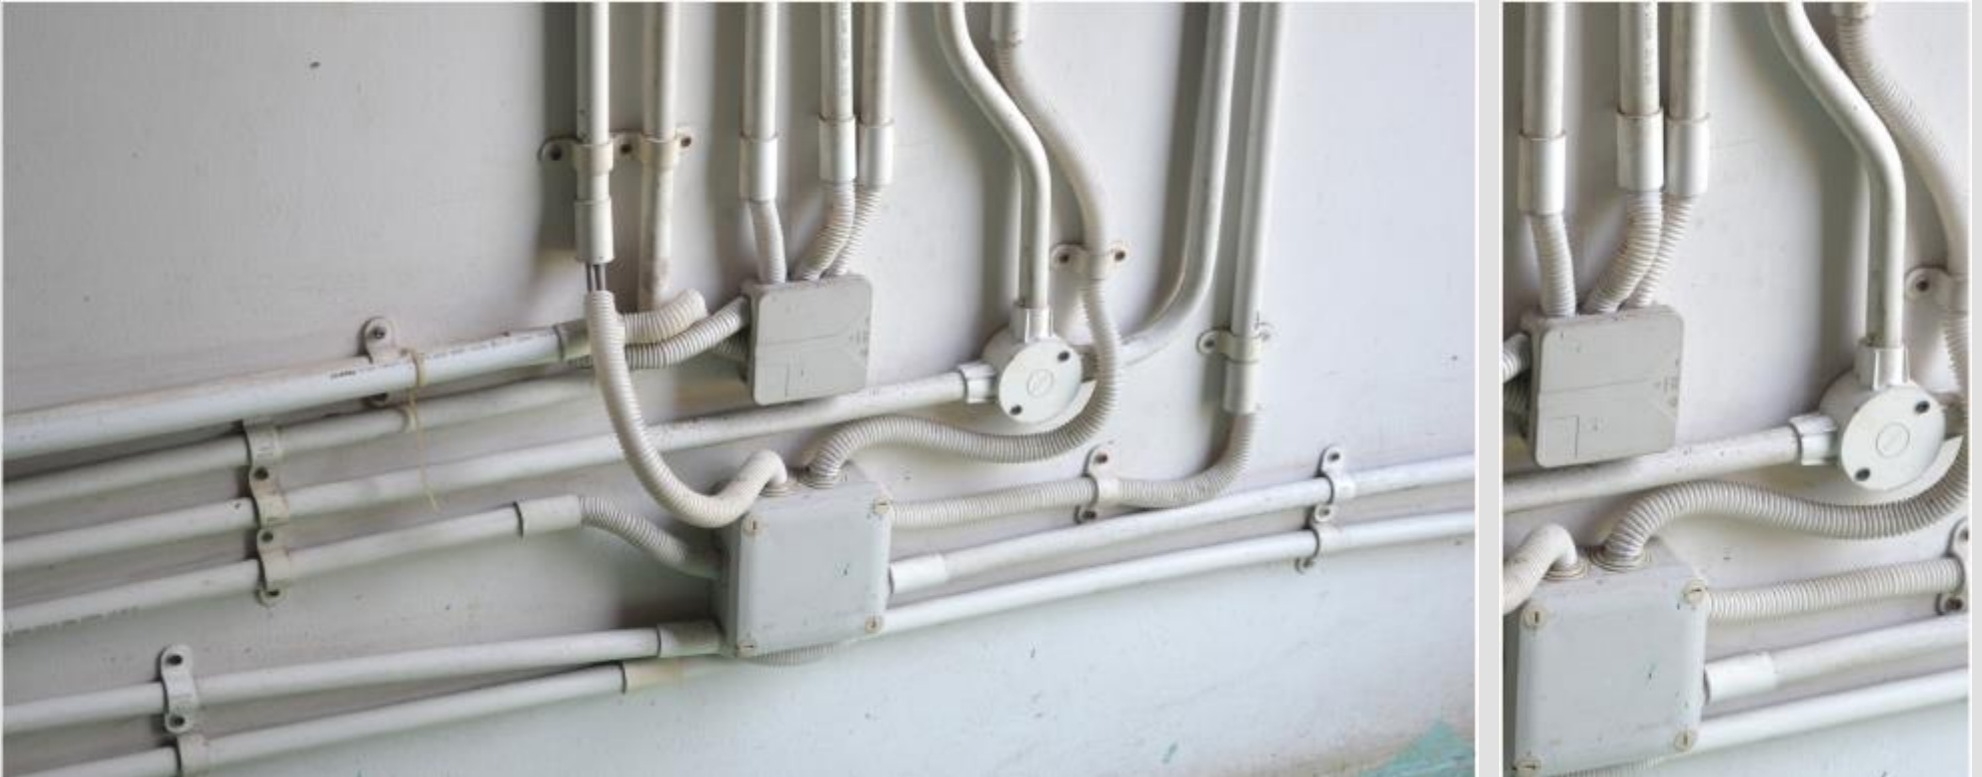
Peralatan Mekanikal & Elektrikal | [Sistem Pengkabelan](#)

Sistem pengkabelan sudah rapi, setiap kabel dilindungi dengan conduit untuk melindungi kabel dari gangguan eksternal dan memudahkan untuk keperluan inspeksi, operasional dan pemeliharaan.

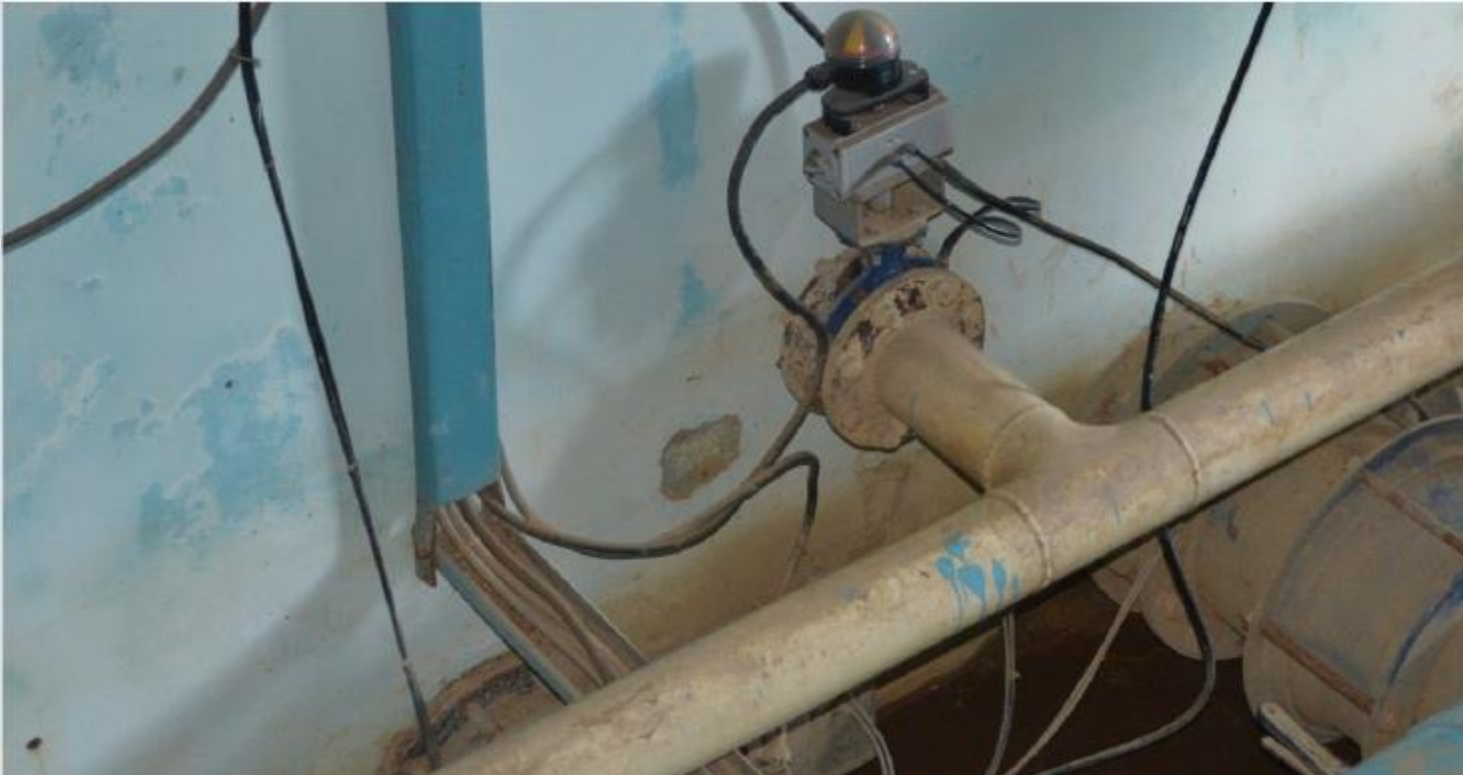
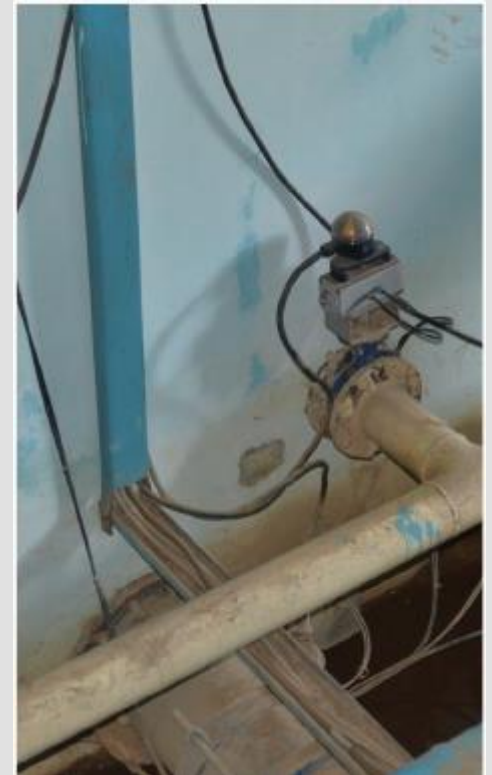
Peralatan Mekanikal & Elektrikal | [Sistem Pengkabelan](#)

Sistem pengkabelan sangat tidak rapi dan kabel yang digunakan tidak terlindungi dengan baik. Hal ini akan sangat membahayakan pekerja dan instalasi serta mempersulit untuk melaksanakan operasional, inspeksi dan pemeliharaan.
