PRASARANA DAN SARANA AIR MINUM

PANDUAN KUALITAS VISUAL INFRASTRUKTUR BIDANG CIPTA KARYA

KEMENTERIAN PEKERJAAN UMUM DAN PERUMAHAN RAKYAT
DIREKTORAT JENDERAL CIPTA KARYA

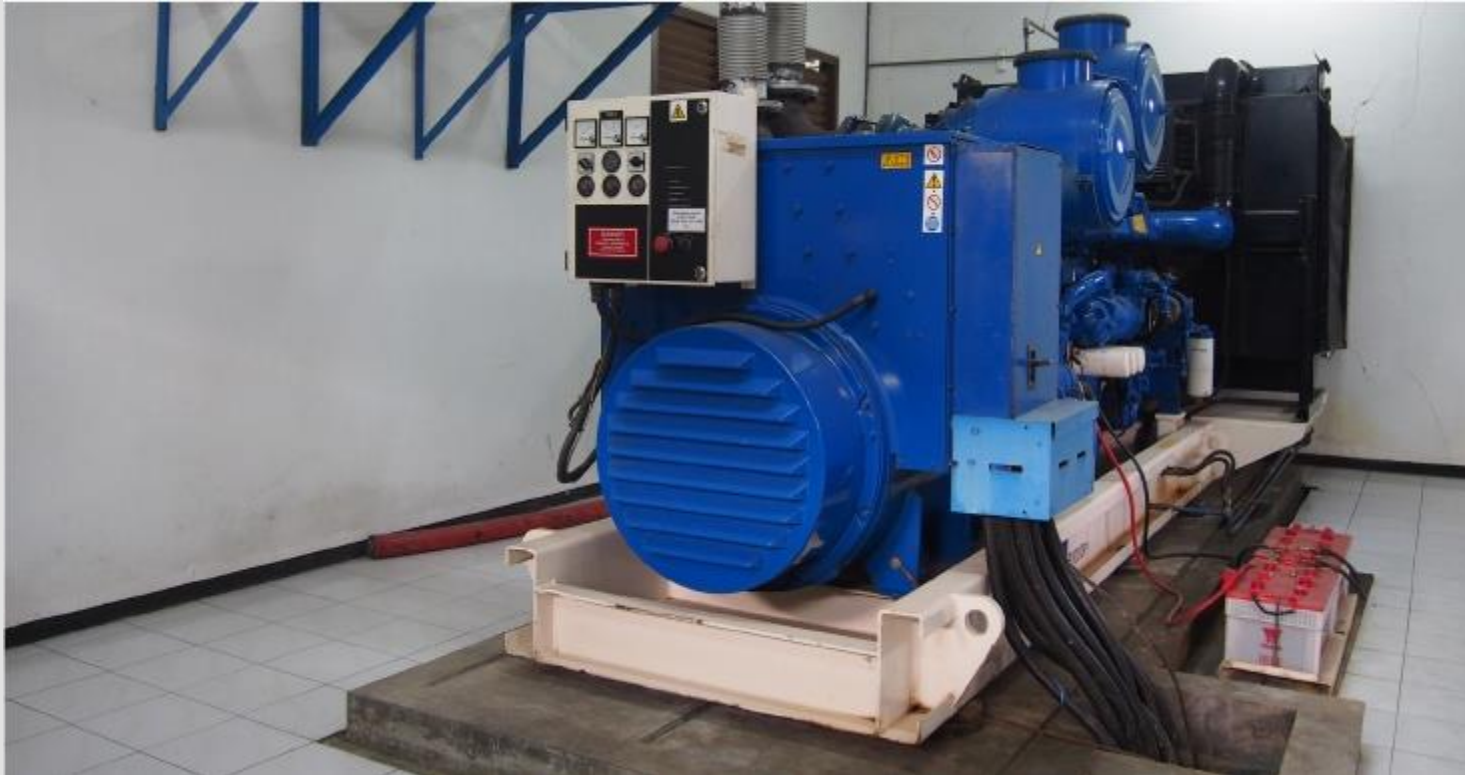
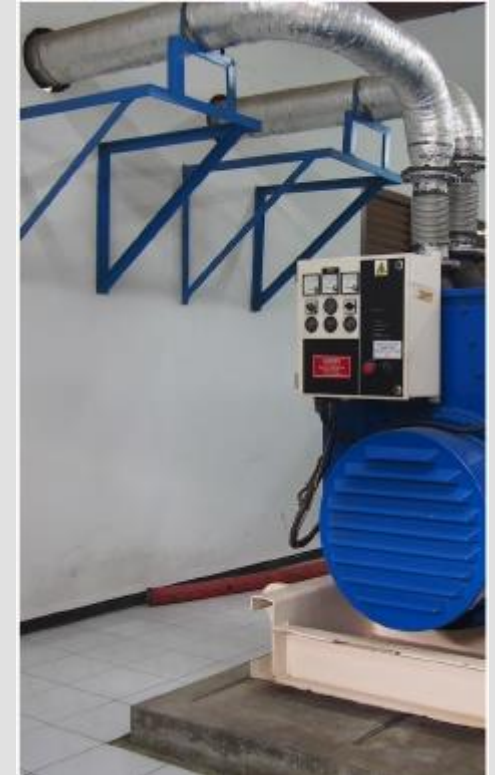
Peralatan Mekanikal & Elektrikal | [Genset](#)

Ruang Genset dan Genset yang dibangun sesuai spesifikasi teknis dan terawat. Salah satunya memiliki *exhaust* untuk mengarahkan udara panas sehingga tidak tertahan di ruang genset.

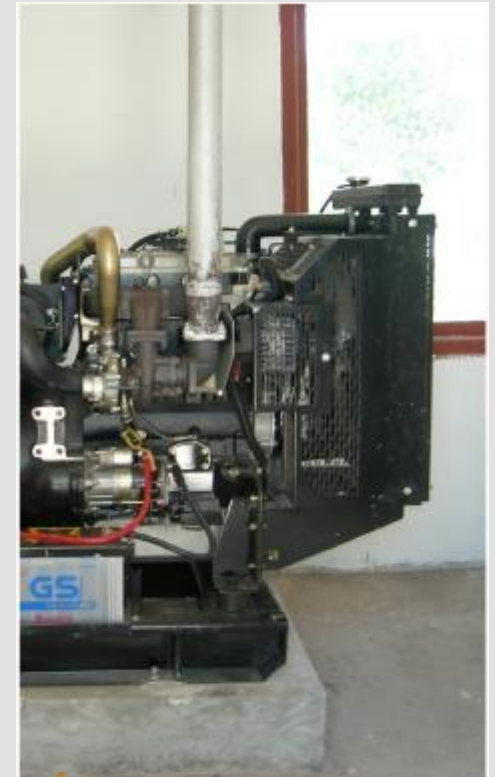
Peralatan Mekanikal & Elektrikal | [Genset](#)

Ruang genset tidak memiliki ventilasi dan *exhaust* yang memadai. Hal ini dapat menyebabkan udara panas akibat operasional genset tertahan di dalam ruangan.

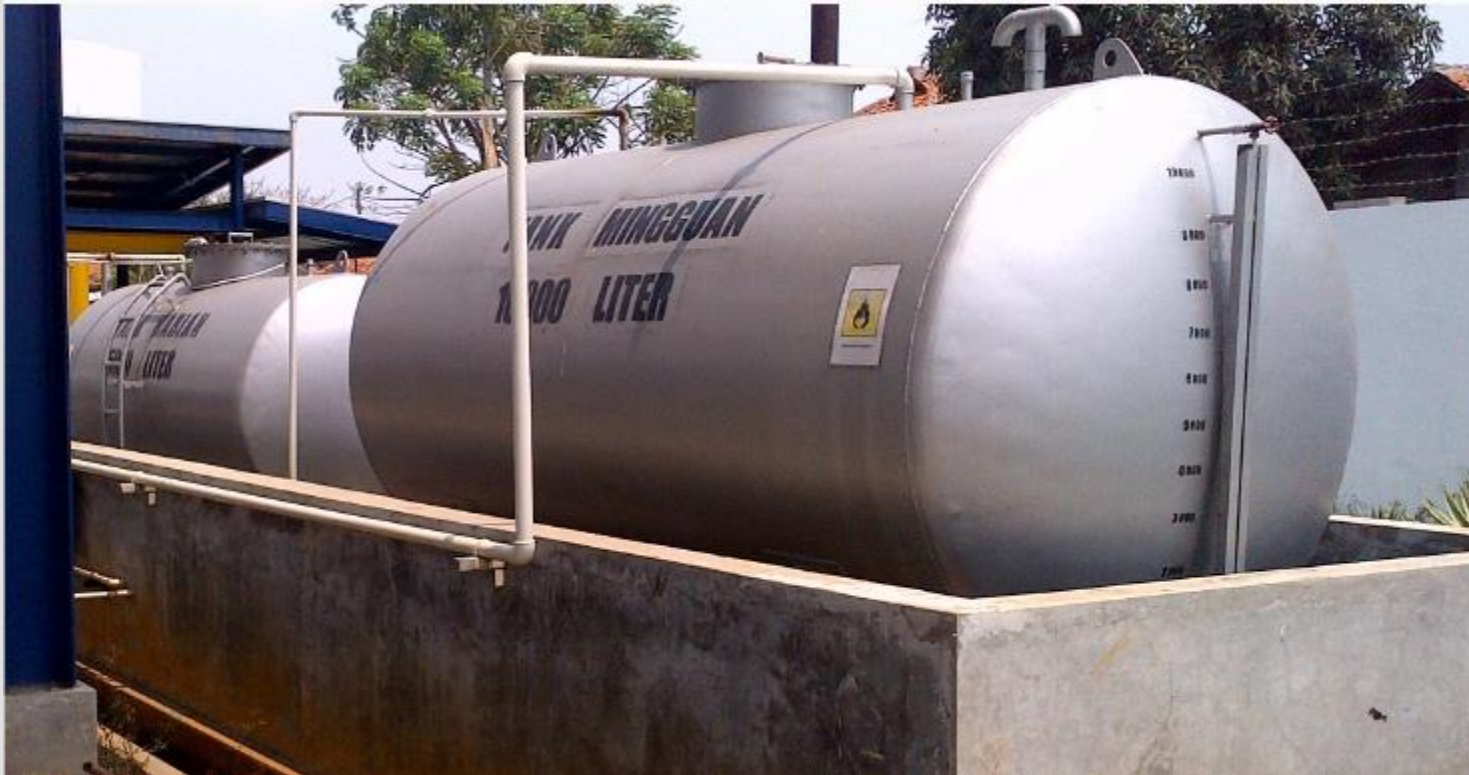
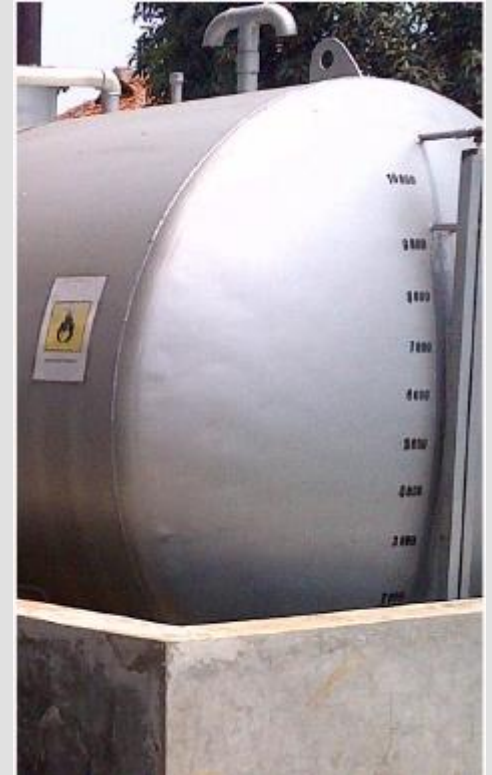
Peralatan Mekanikal & Elektrikal | [Tangki Bahan Bakar](#)

Tangki bahan bakar bulanan ini sudah memiliki kelengkapan teknis diantaranya pipa *inlet*, pipa buangan udara, dan volume meter. Tangki ini juga dilengkapi dengan logo B3 (bahan berbahaya dan beracun) sebagai salah satu persyaratan Kesehatan dan Keselamatan Kerja (K3). Tangki yang digunakan adalah tangki bulanan.

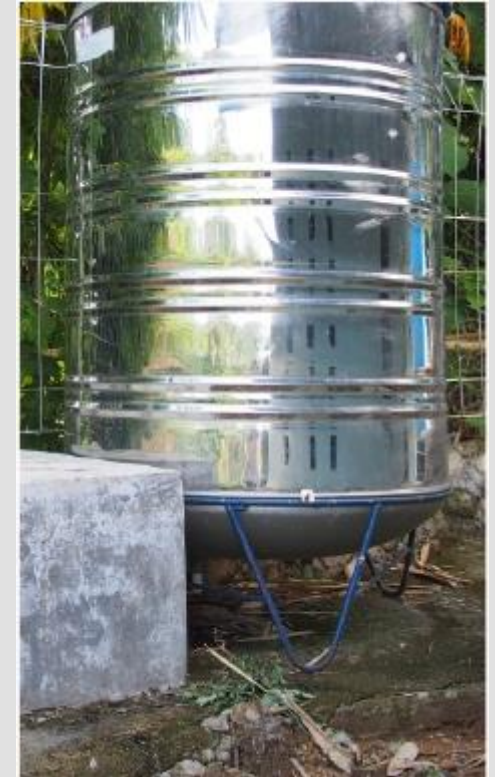
Peralatan Mekanikal & Elektrikal | [Tangki Bahan Bakar](#)

Letak Tangki BBM Bulanan tidak sesuai, pondasi tidak kuat menahan beban dan tidak sesuai spesifikasi teknis. Tangki BBM tidak dilengkapi peralatan yang dibutuhkan untuk mengalirkan BBM dan peringatan tanda bahaya BBM (Logo B3).

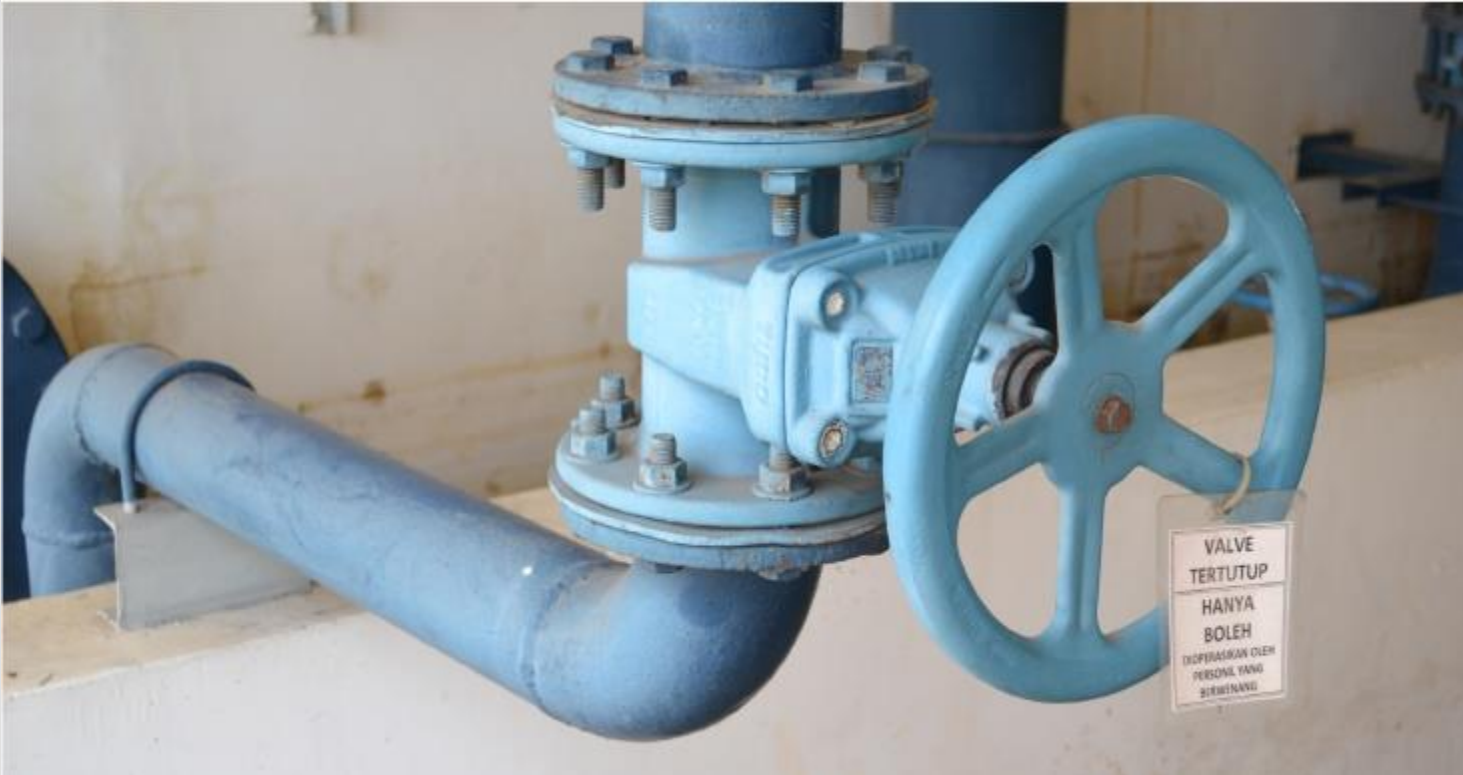
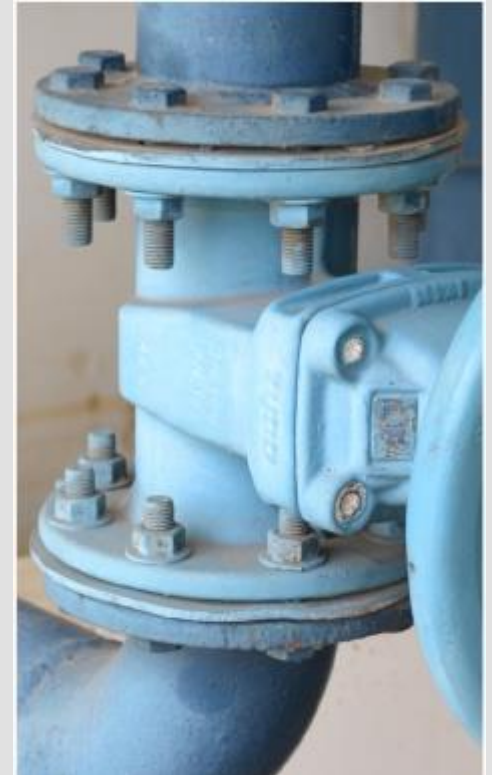
Accessories

Sambungan *flange* terlihat rapi dan kuat untuk mencegah kebocoran air hasil olahan pipa sebelum masuk reservoir. Sambungan telah dilengkapi dengan gasket untuk mencegah terjadinya kebocoran akibat kekasaran permukaan *flange*.

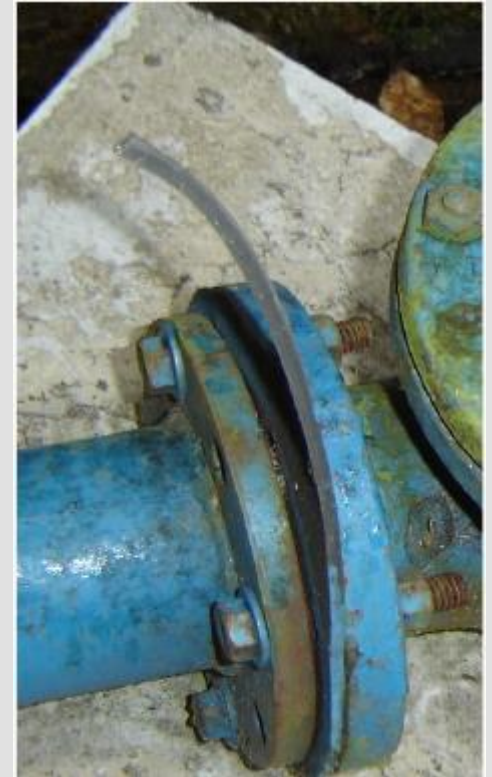
Accessories

Sambungan *flange* yang tidak rapi dan tidak dilengkapi dengan gasket sehingga rentan kebocoran. Sambungan ini juga mengalami korosi, hal bisa disebabkan karena pengecatan yang tidak baik.

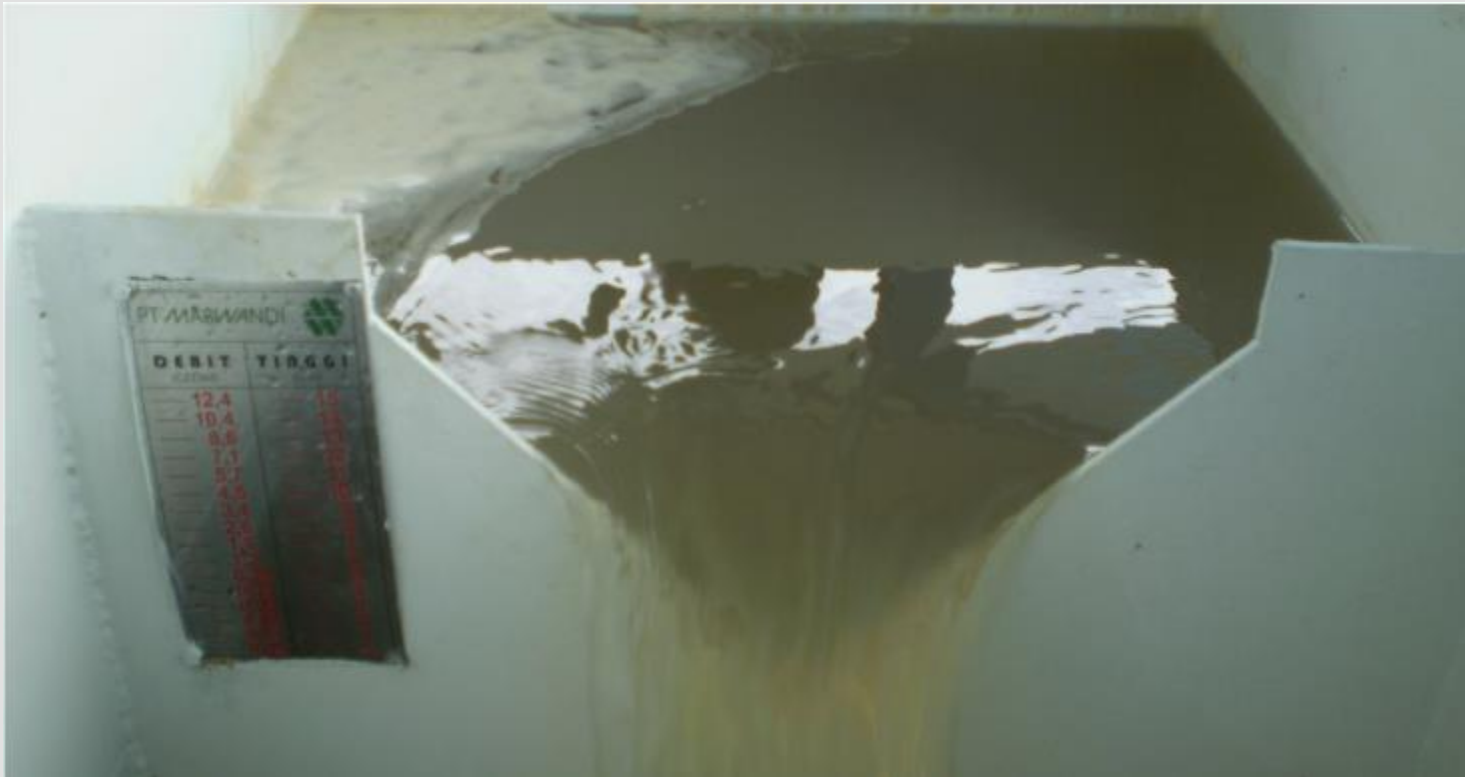
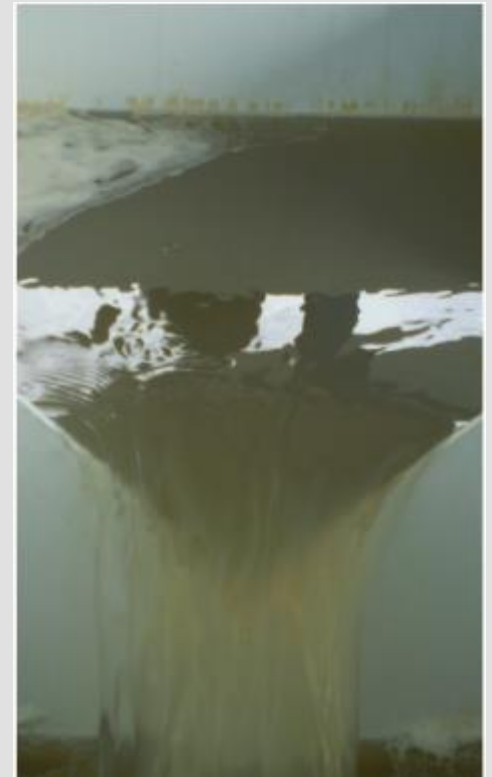
Alat Ukur

Alat ukur digunakan untuk mengukur debit air baku yang masuk ke IPA sesuai dengan kapasitas IPA. Alat ukur yang digunakan adalah Thomson (*V. Notch*). Untuk mempermudah operator dalam membaca kapasitas IPA, dipasang indikator ketinggian (papan tera) untuk mengukur debit air.

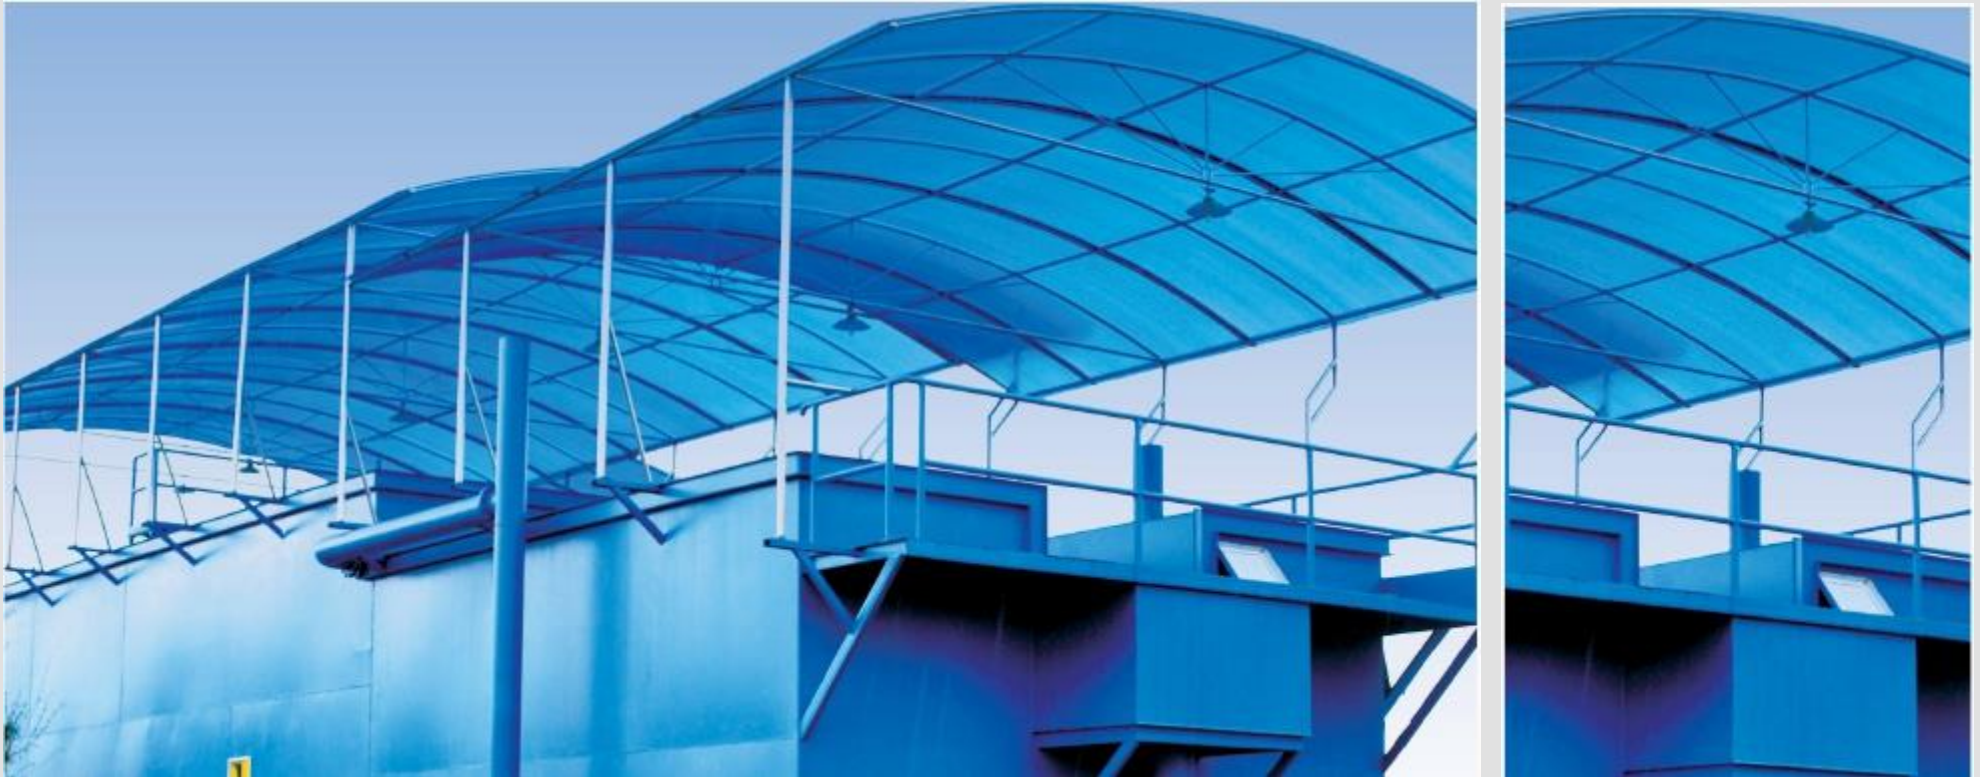
Konstruksi IPA terlihat kokoh dan memiliki atap dengan konstruksi yang baik. Atap IPA ini akan melindungi unit pengolahan dari material, komponen, dan sinar matahari langsung yang dapat mempengaruhi proses pengolahan.

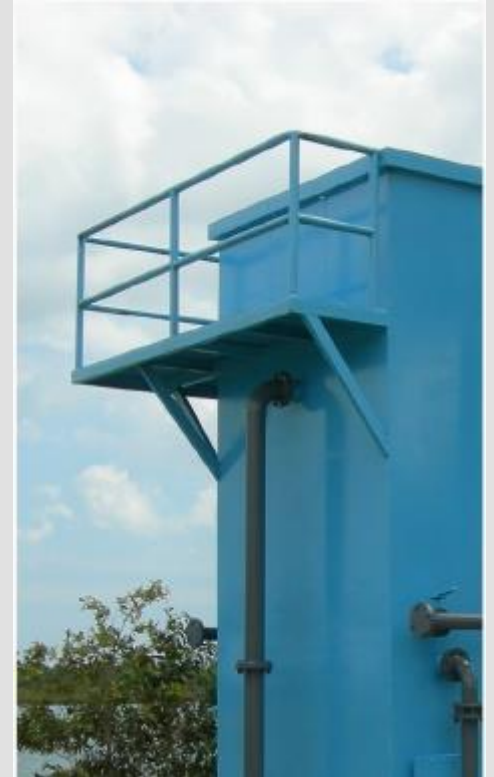
Atap IPA

Instalasi IPA ini tidak memiliki atap pelindung sehingga rentan terhadap kontaminasi dari material-material dan paparan sinar matahari langsung yang dapat mempengaruhi proses pengolahan.

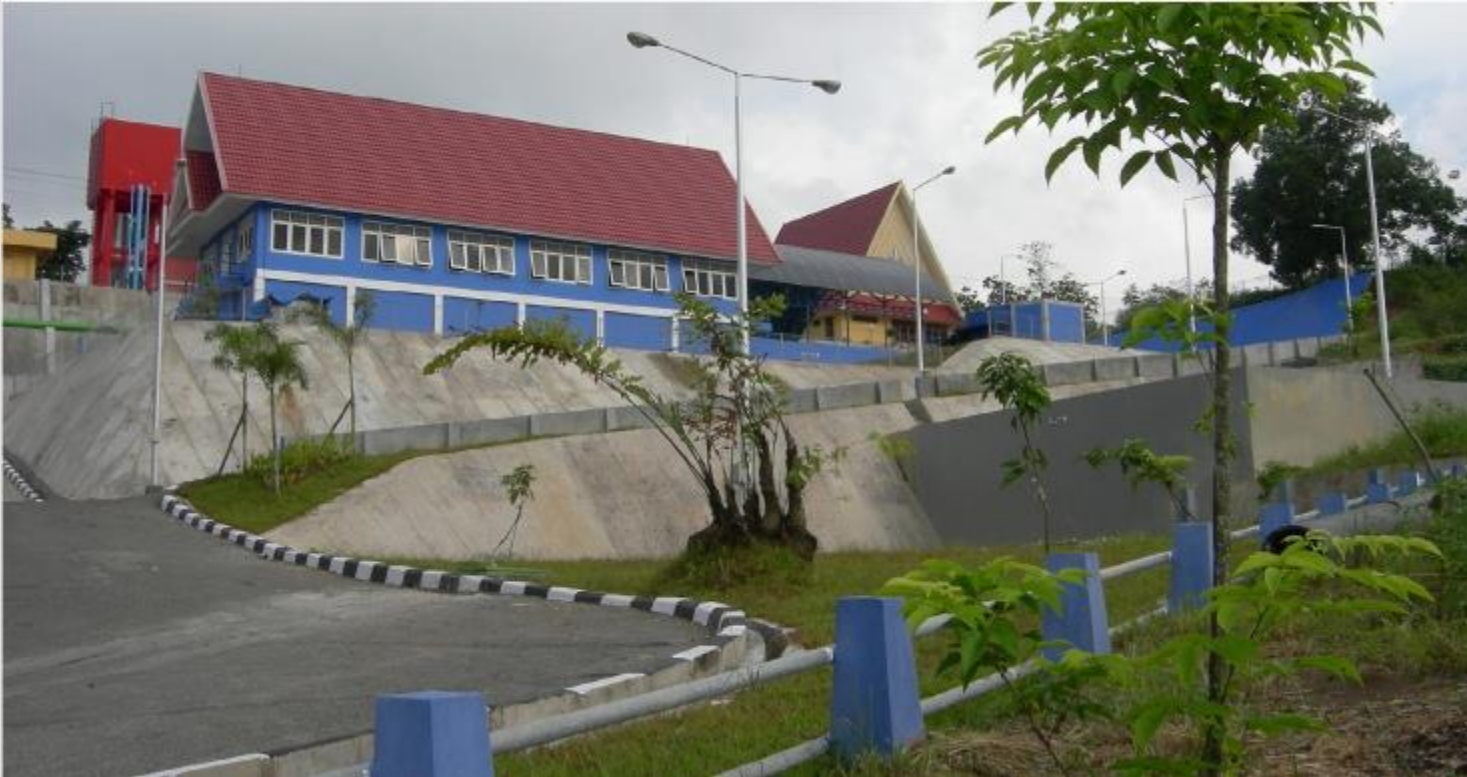
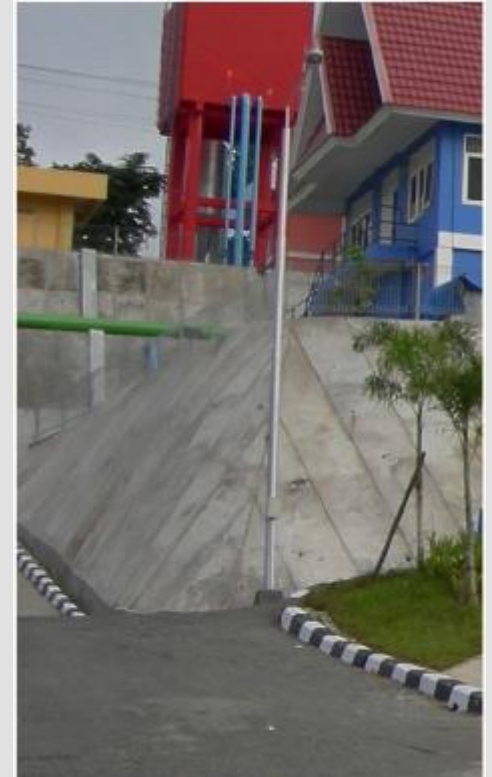
Tembok Penahan Tebing

Struktur konstruksi tembok penahan tebing sudah sesuai dengan kaidah teknis untuk melindungi bangunan instalasi agar tidak mengalami longsor.

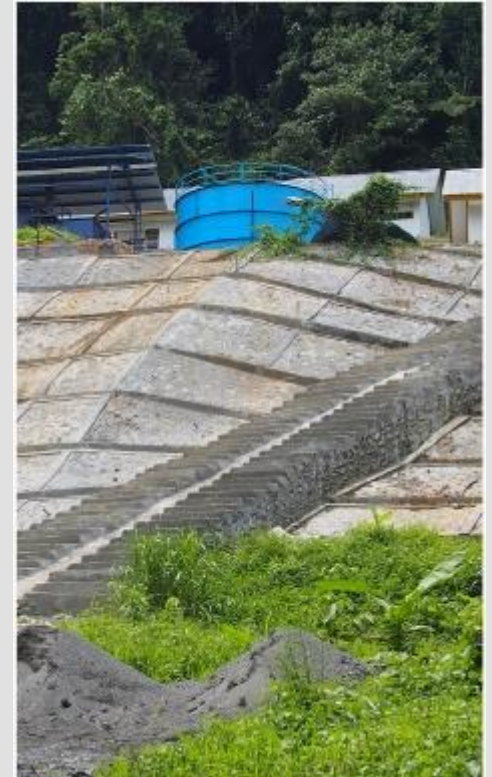
Tembok Penahan Tebing

Struktur konstruksi tembok penahan tebing ini dibangun tidak sesuai dengan kaidah teknis. Hal ini berakibat terjadinya longsor yang bisa membahayakan konstruksi IPA.

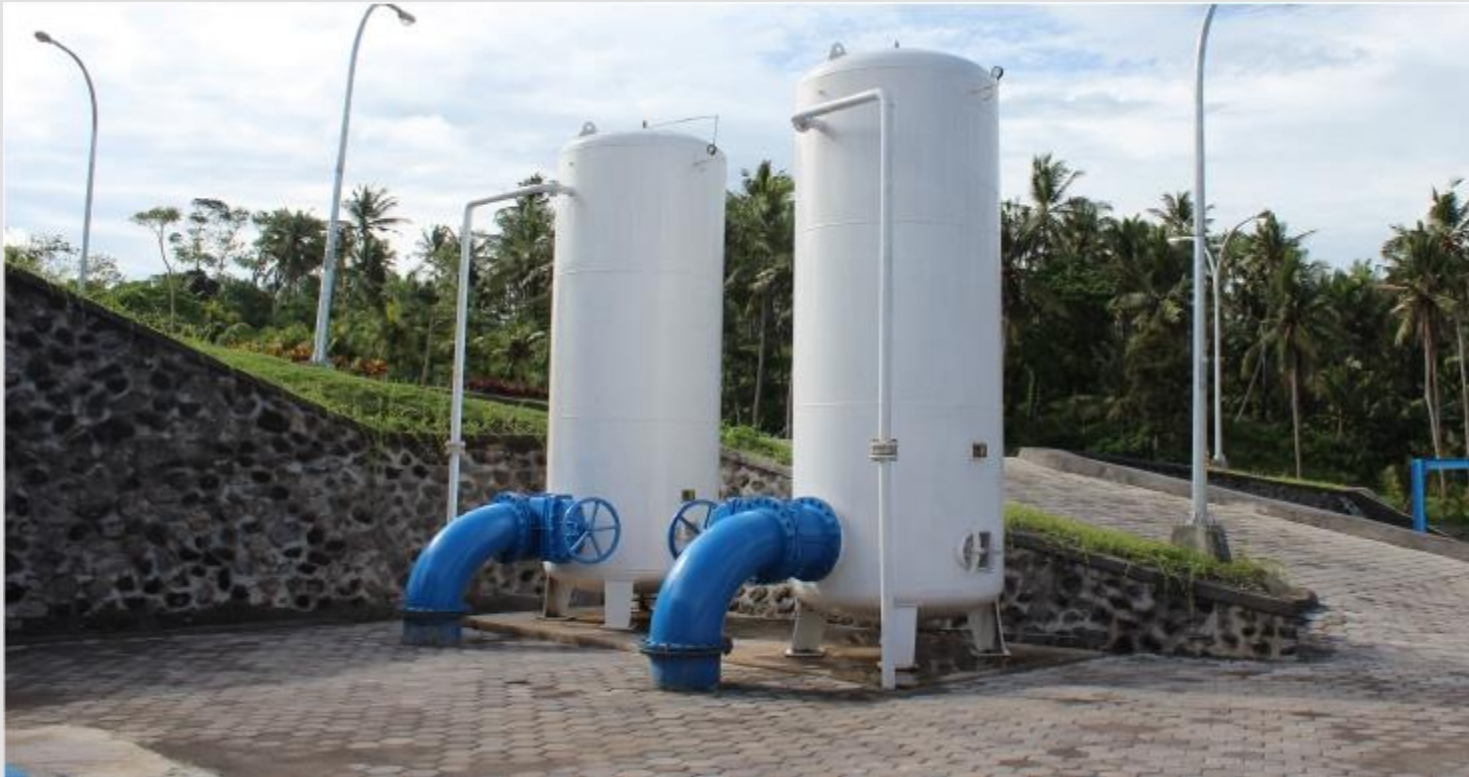
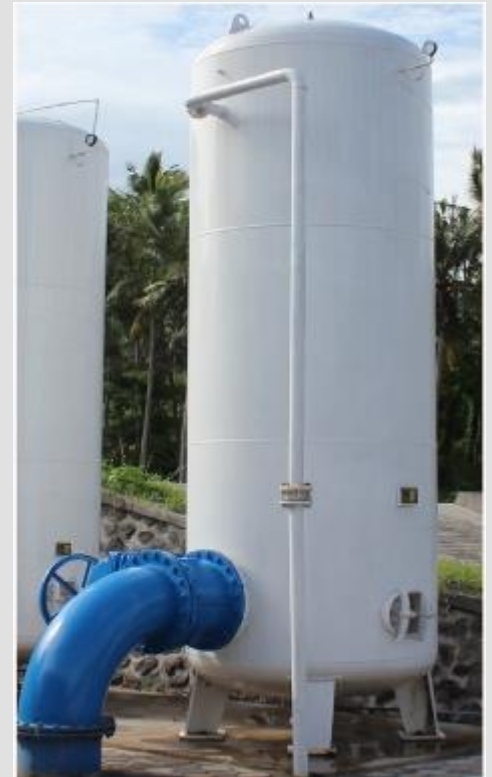
Tangki Hydrophor

Kualitas konstruksi dan pelapisan/pengecatan tangki Hydrophor baik dan diletakkan di area yang memiliki kontur yang stabil.

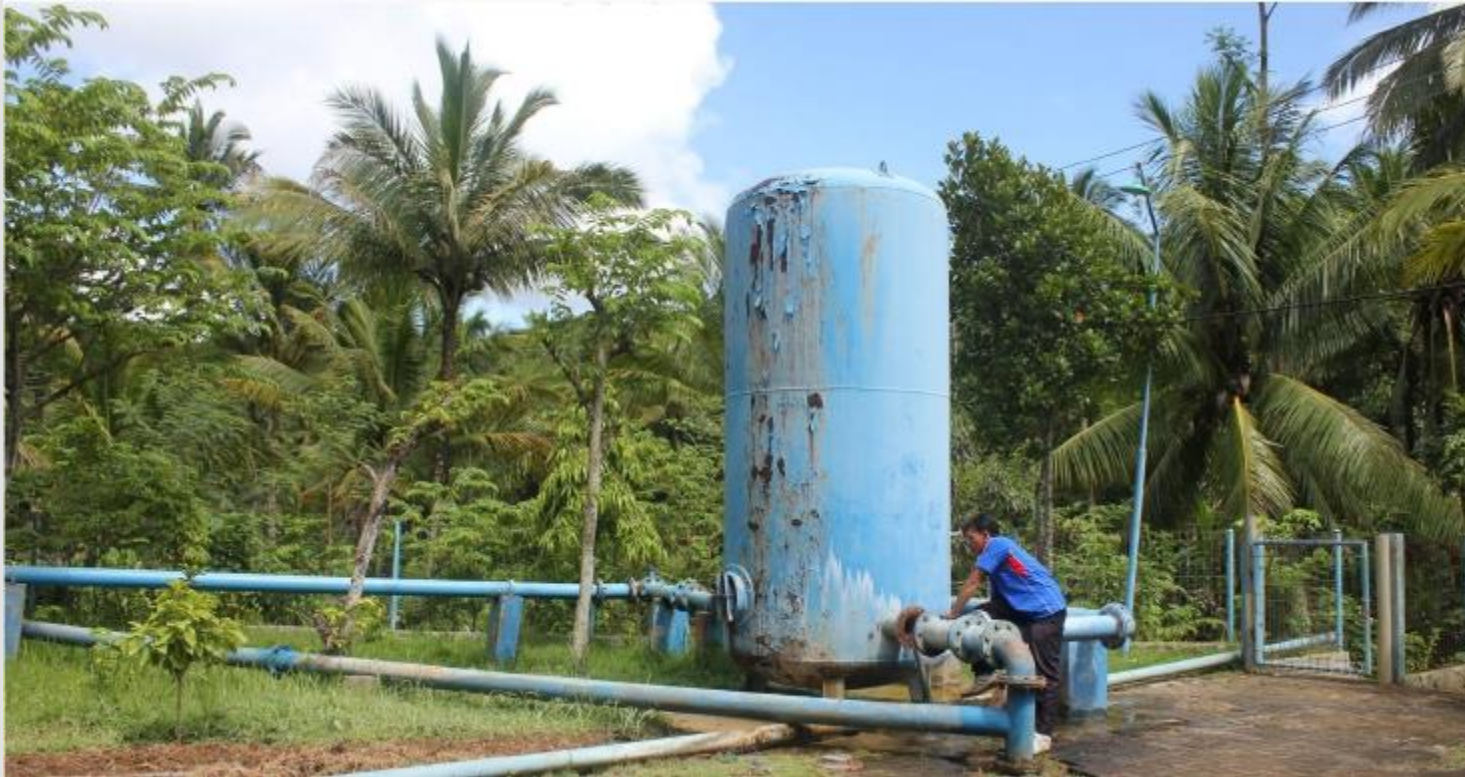
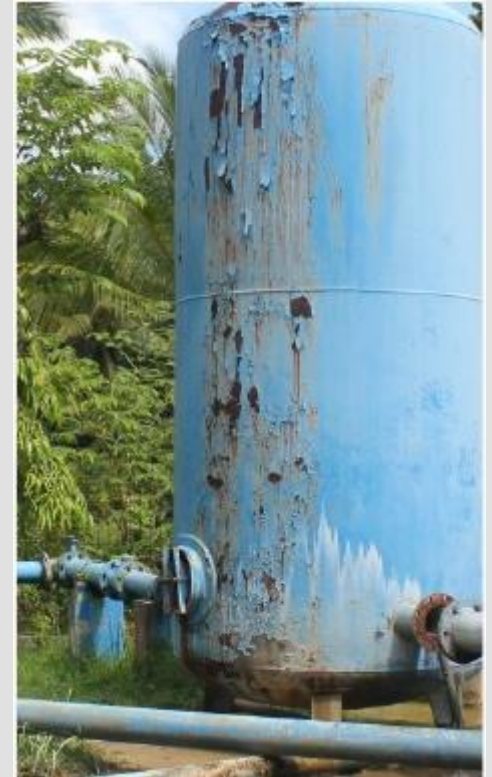
Tangki Hydrophor

Pelapisan/pengecatan tangki Hydrophor tidak sempurna sehingga berkarat.

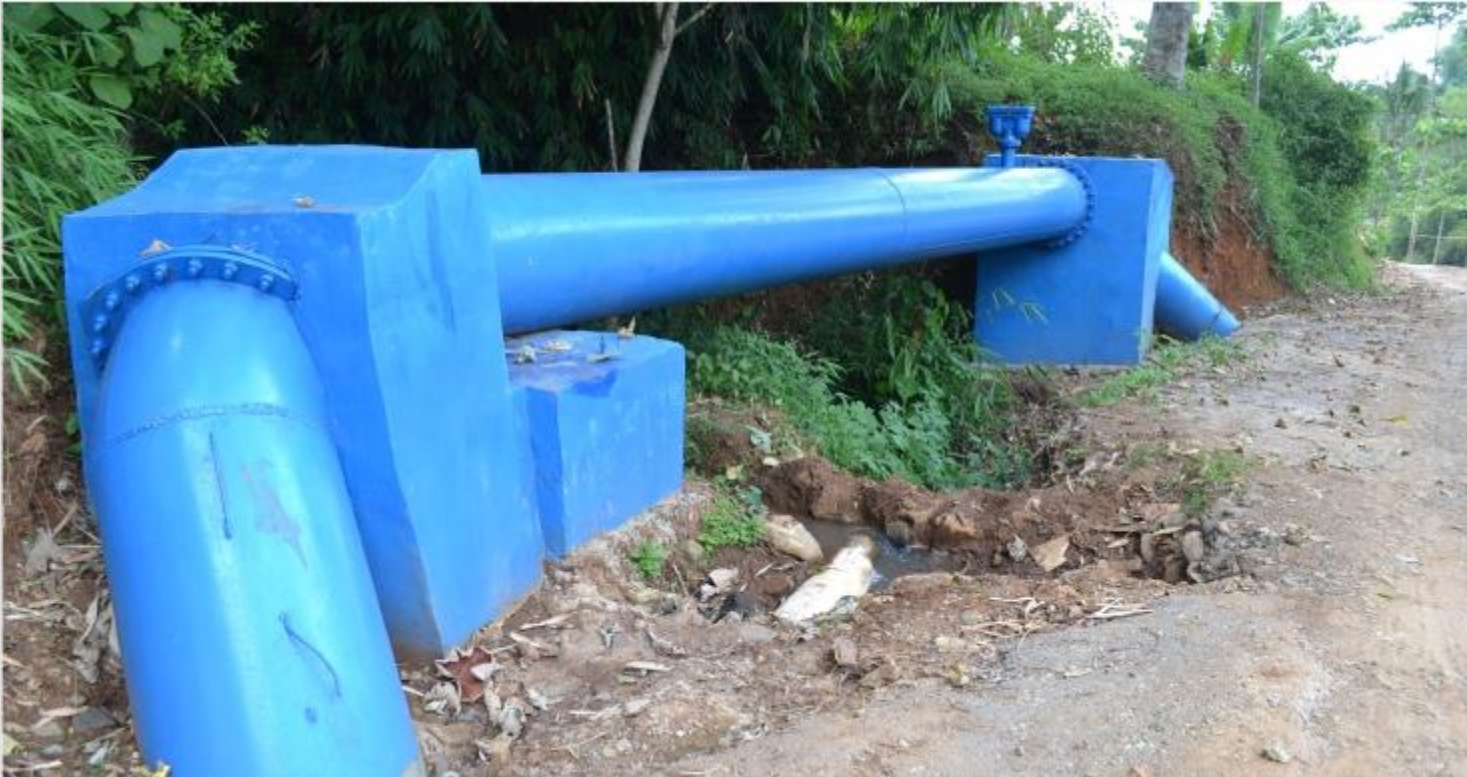
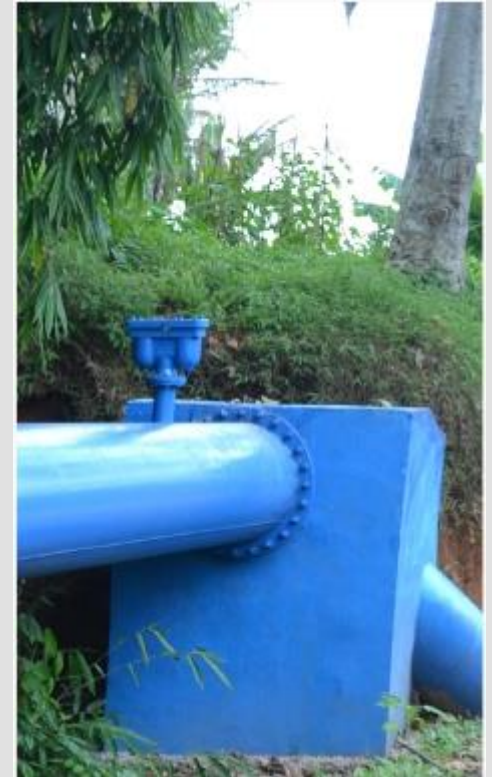
Perpipaan Distribusi

Perpipaan distribusi baik karena memiliki penyangga yang kokoh dan dilengkapi dengan katup udara (*air valve*). Pengecatan pipa juga baik dengan menggunakan material anti karat.

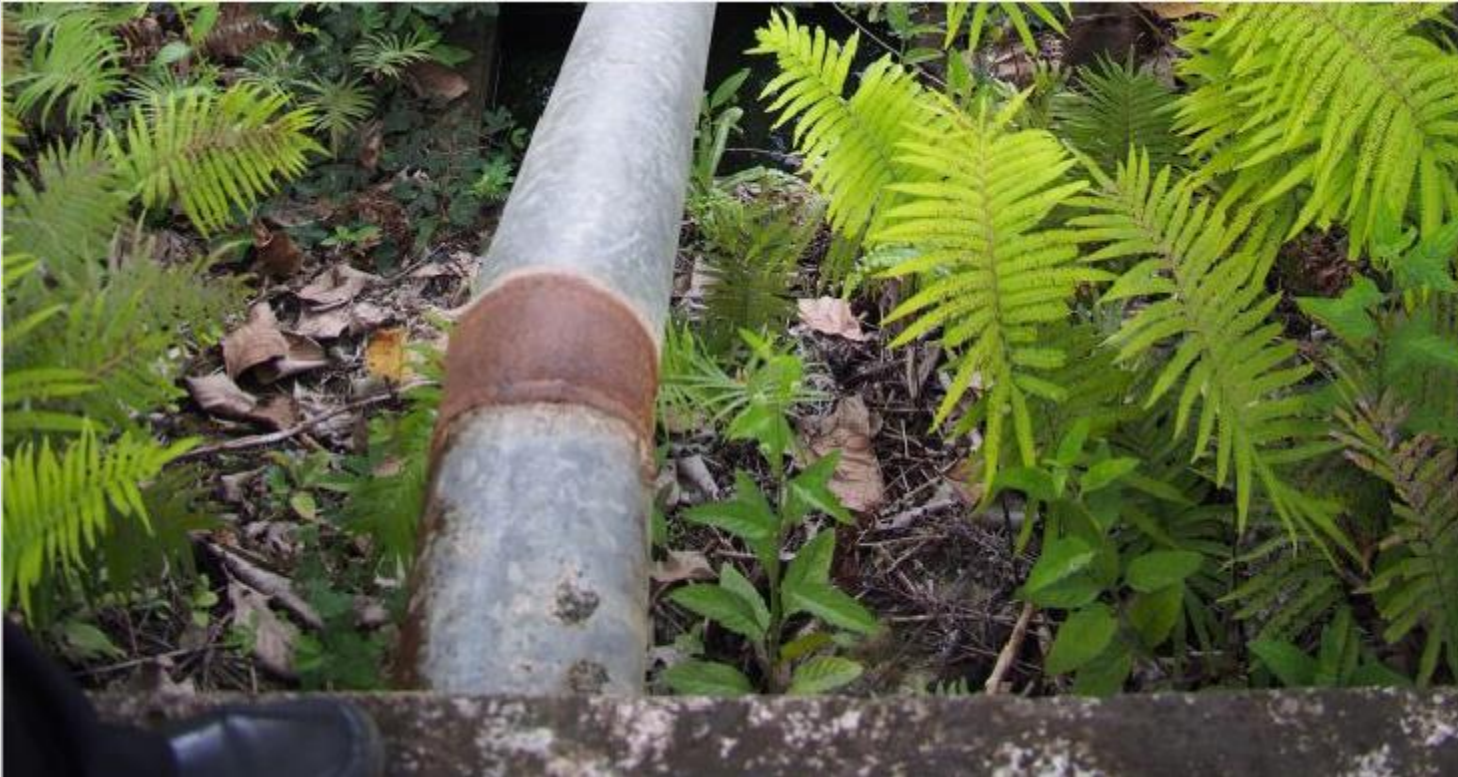
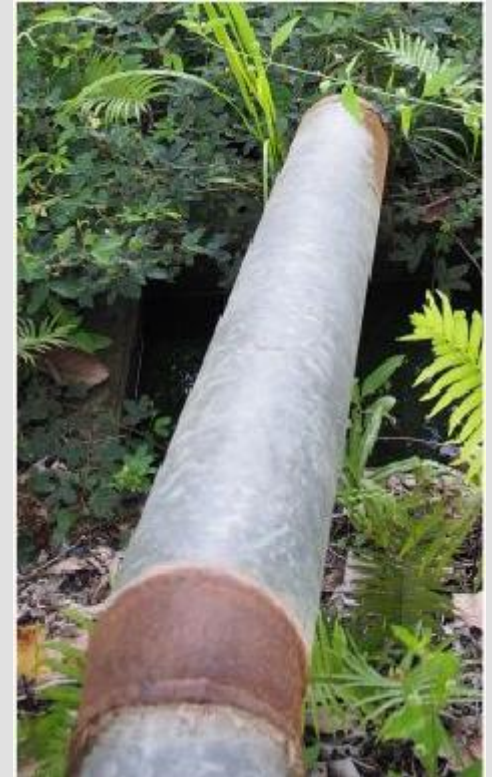
Perpipaan Distribusi

Perpipaan distribusi tidak dicat sehingga mudah berkarat, sebaiknya diberi anti karat dengan warna biru.

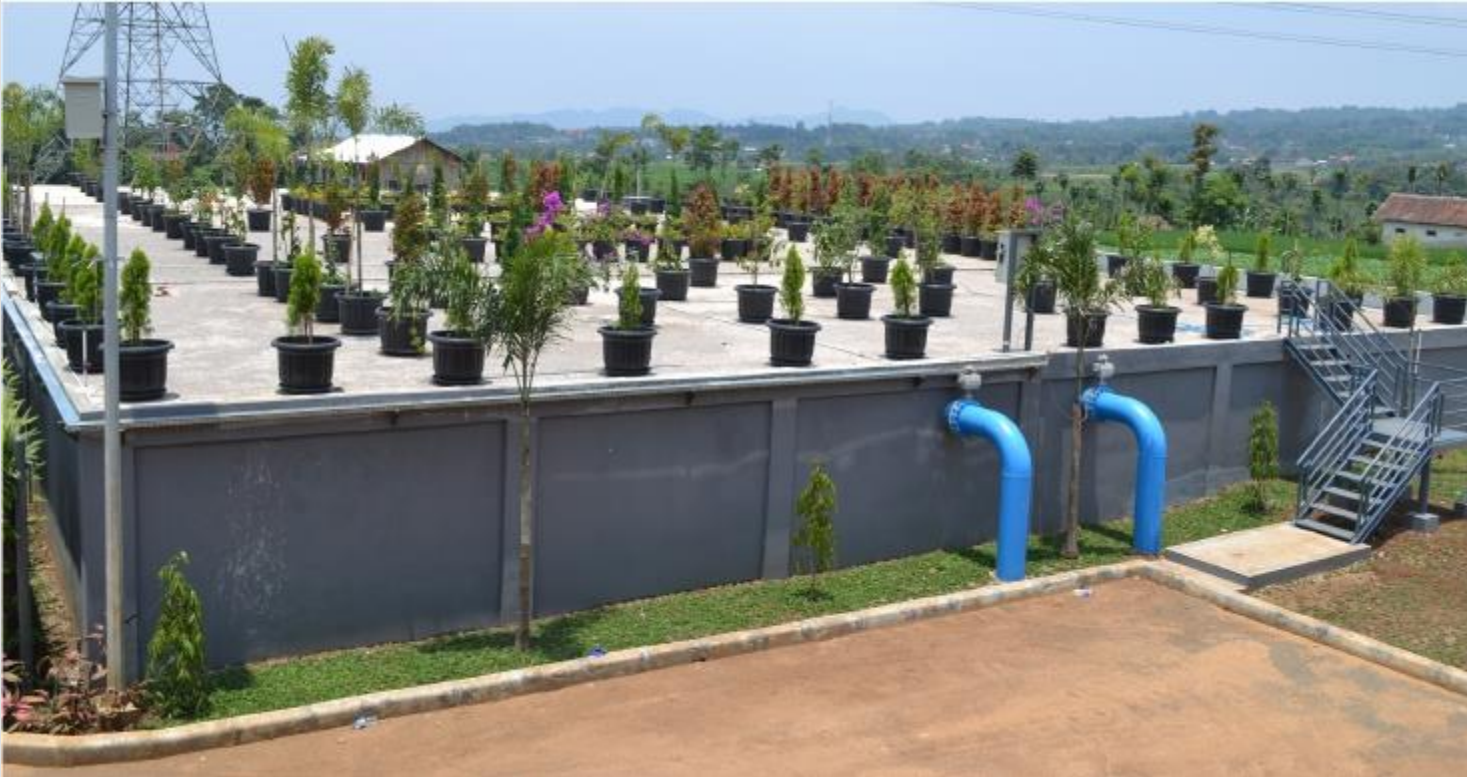
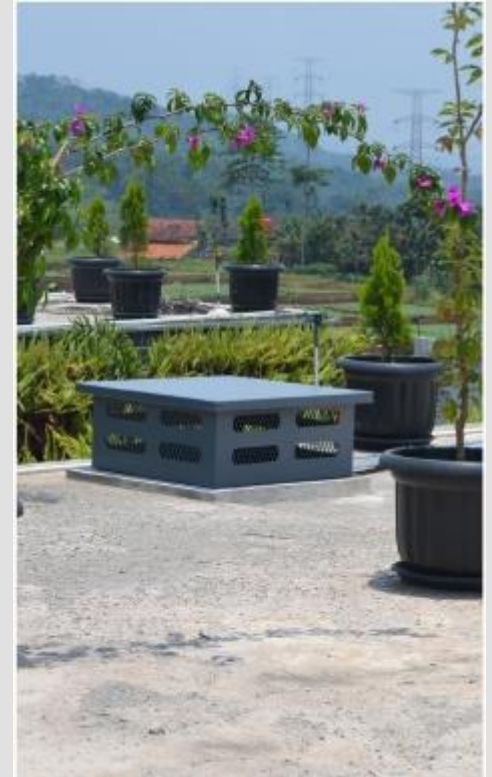
Reservoir

Konstruksi reservoir kokoh dan rapi memenuhi spesifikasi teknis, dilengkapi dengan lubang pemeriksa (*manhole*), pipa udara (*vent*), dan tangga permanen, serta telah memiliki konsep green.

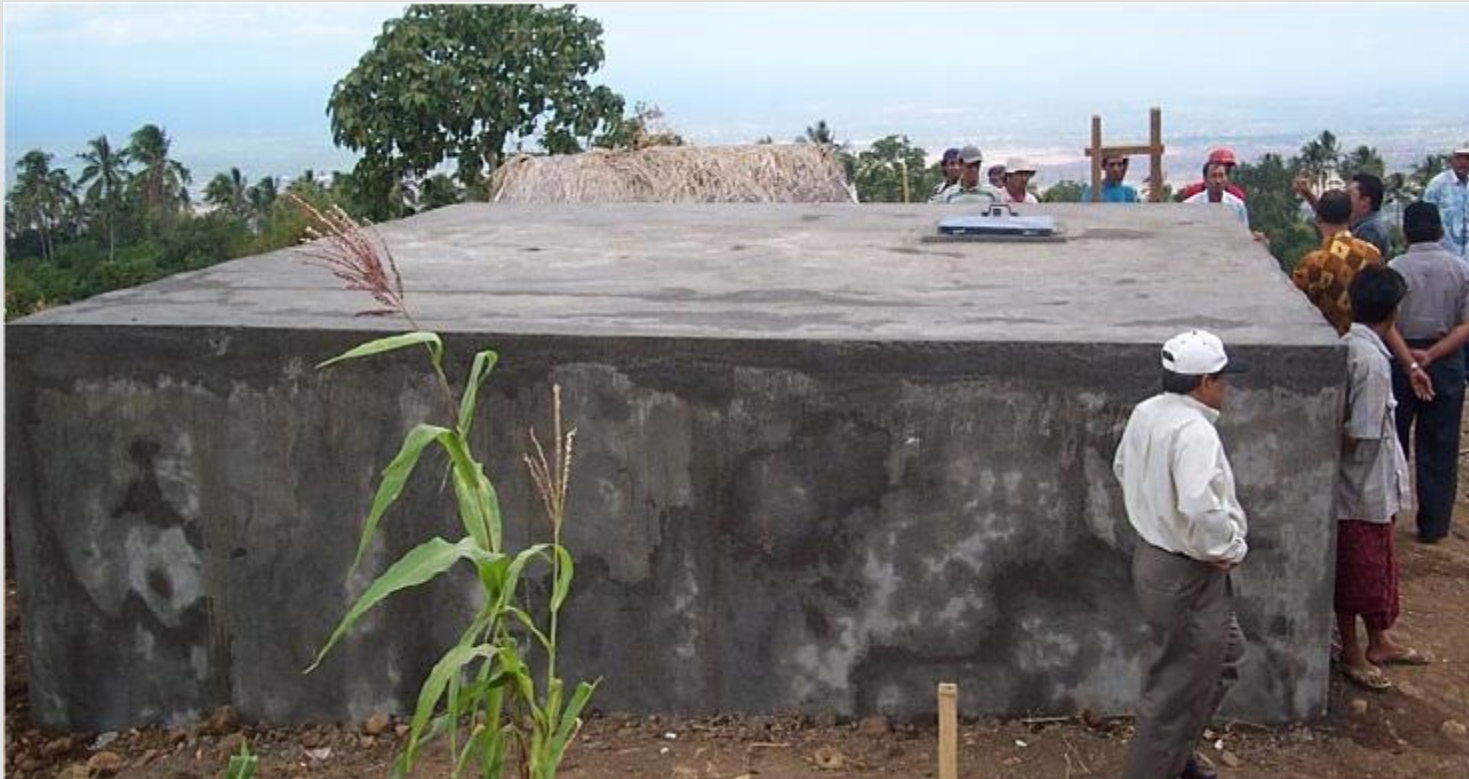
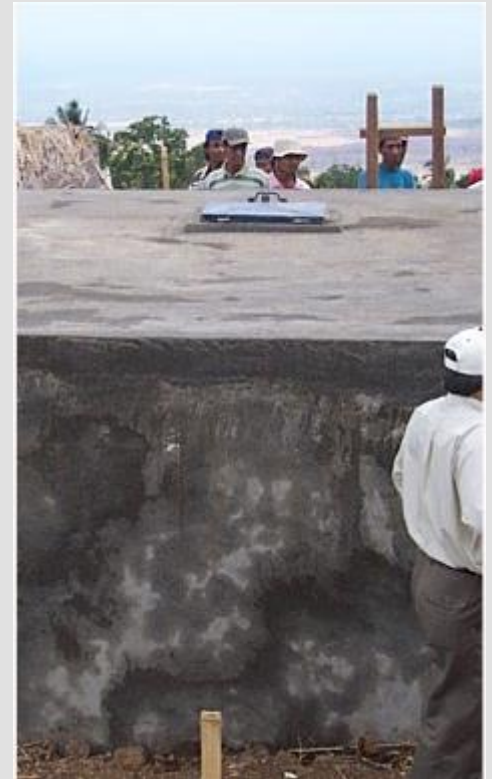
Reservoir tidak dilengkapi dengan pipa udara (*vent*) dan tangga permanen serta perlu dicat untuk mengurangi kelembaban.

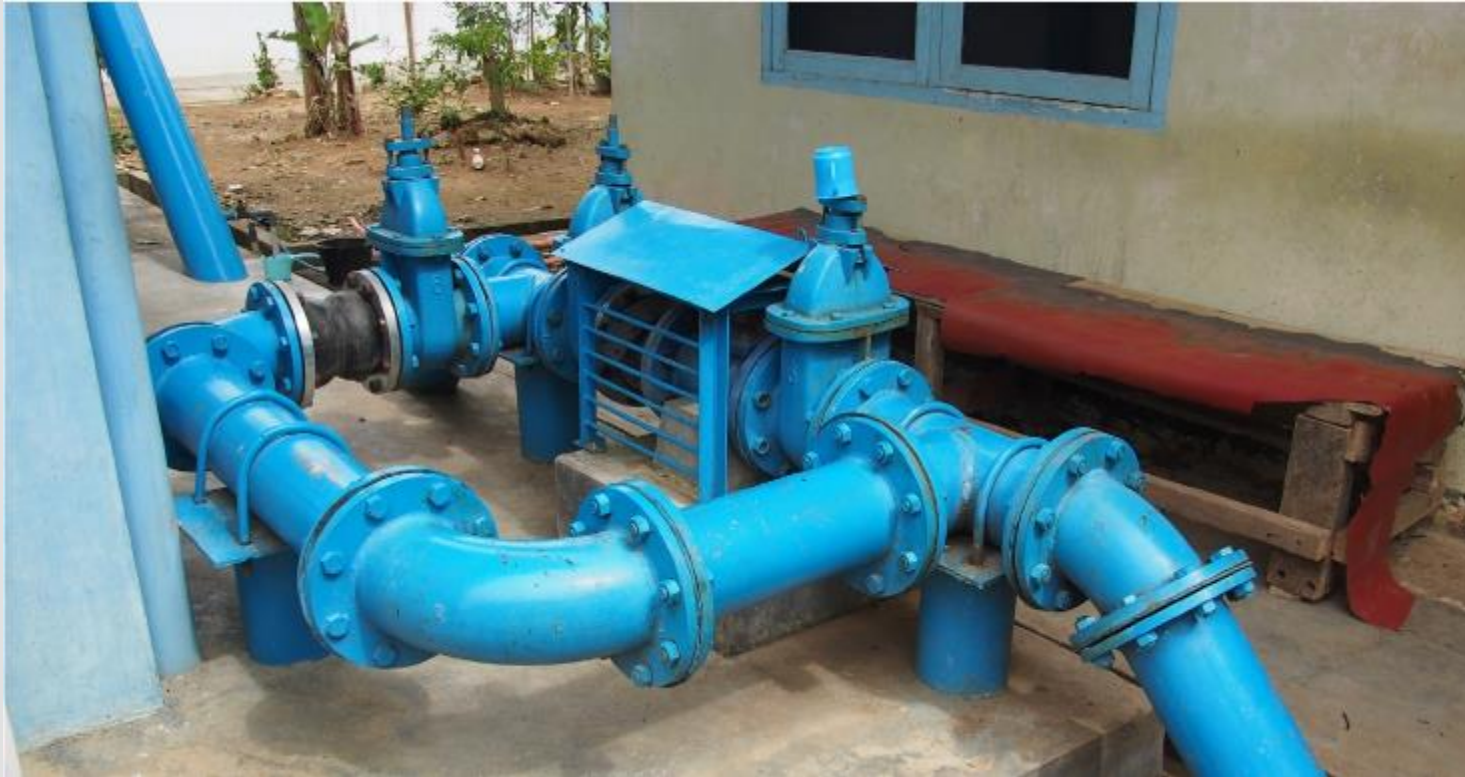
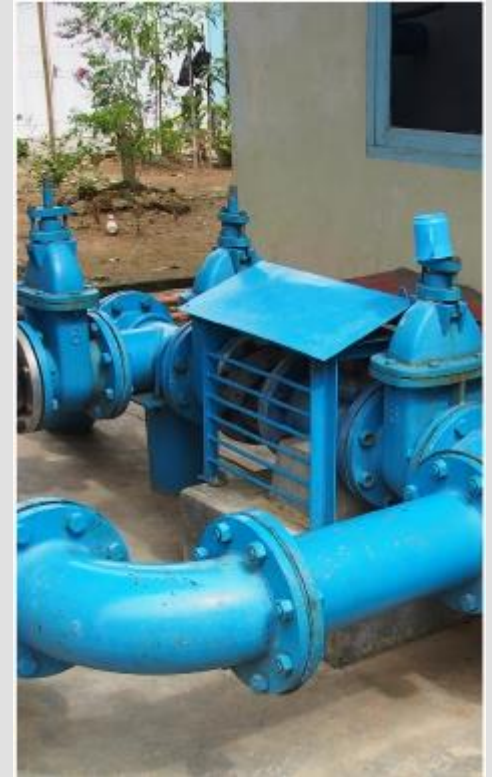
Meter Induk Distribusi

Meter induk distribusi diletakkan di pipa utama serta memiliki tiga katup. Katup berguna untuk mengalirkan air melalui pipa bypass pada saat perbaikan/penggantian meter induk.
