PRASARANA DAN SARANA AIR MINUM

PANDUAN KUALITAS VISUAL INFRASTRUKTUR BIDANG CIPTA KARYA

KEMENTERIAN PEKERJAAN UMUM DAN PERUMAHAN RAKYAT
DIREKTORAT JENDERAL CIPTA KARYA

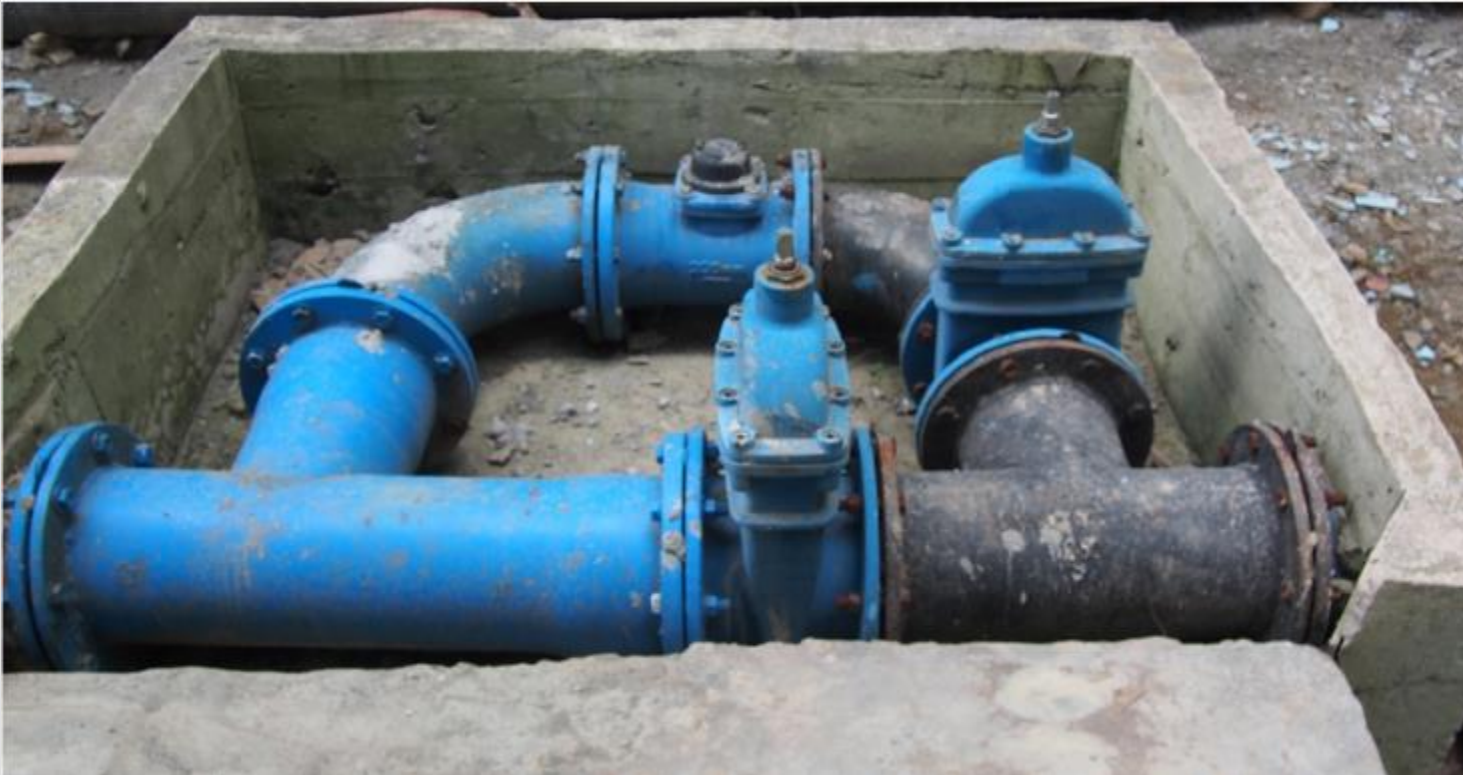
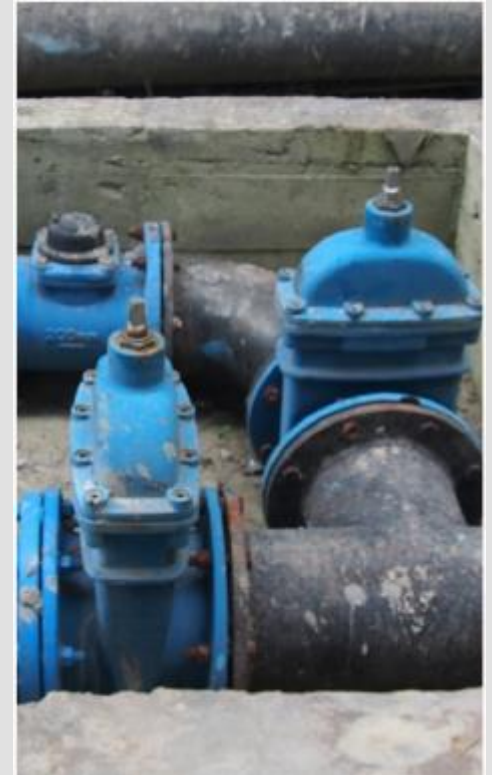
Meter Induk Distribusi

Meter induk distribusi yang dibangun tidak sesuai dengan standar teknis karena tidak dipasang pada pipa utama tetapi dipasang di pipa baypass. Selain itu, meter induk juga hanya memiliki dua katup, seharusnya memiliki tiga katup.

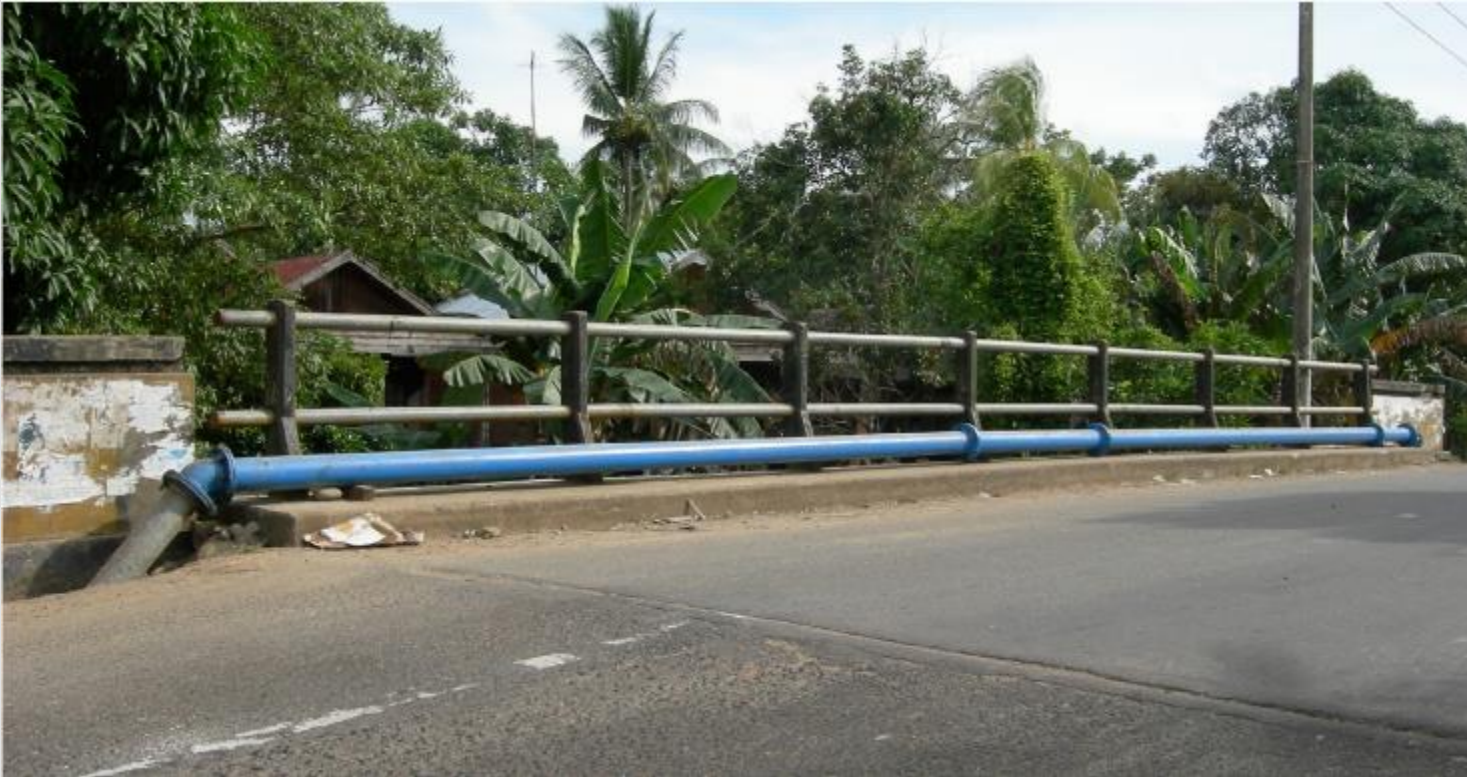
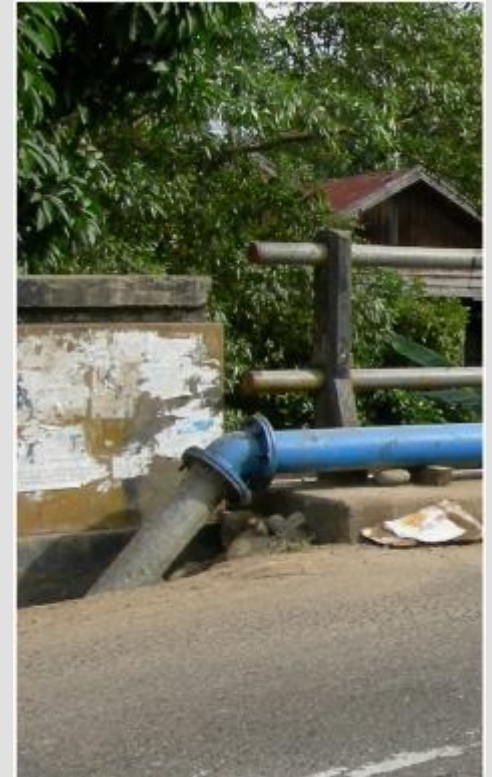
Jembatan Pipa

Konstruksi jembatan pipa tidak tepat karena diletakkan pada akses pejalan kaki (trotoar) dan meninggalkan lubang pada bahu jalan. Sebaiknya jembatan dibuat khusus untuk pipa air minum dan diletakkan bersebelahan dengan jembatan jalan.

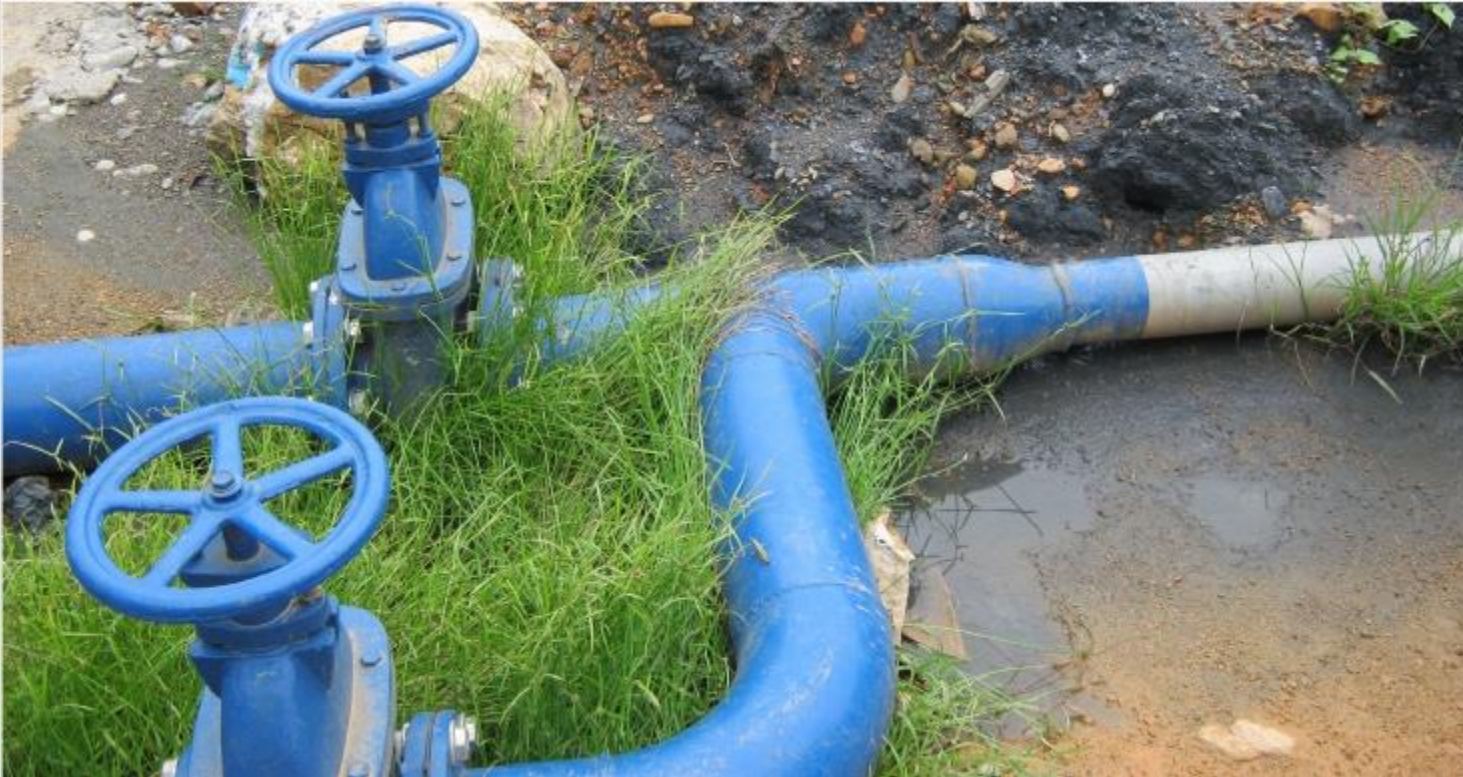
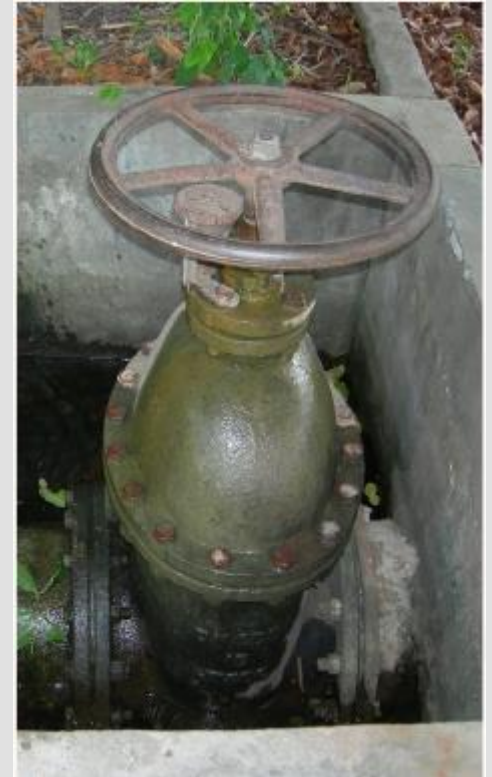
Box Valve

Pemasangan Katup (*Valve*) kurang baik karena masih terdapat air tergenang. Katup (*Valve*) sebaiknya dibuatkan *Box Valve* yang diberi penutup agar tidak mudah rusak.

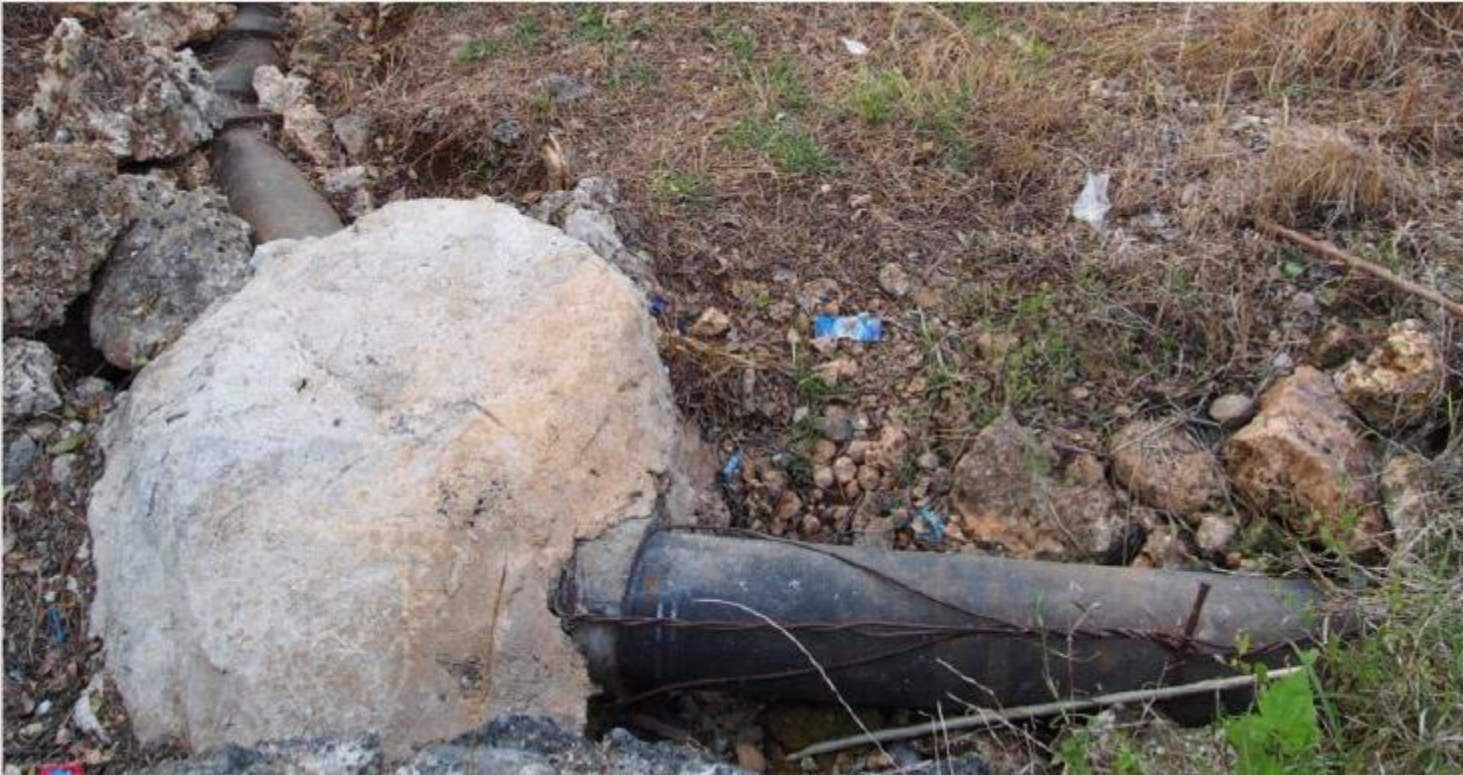
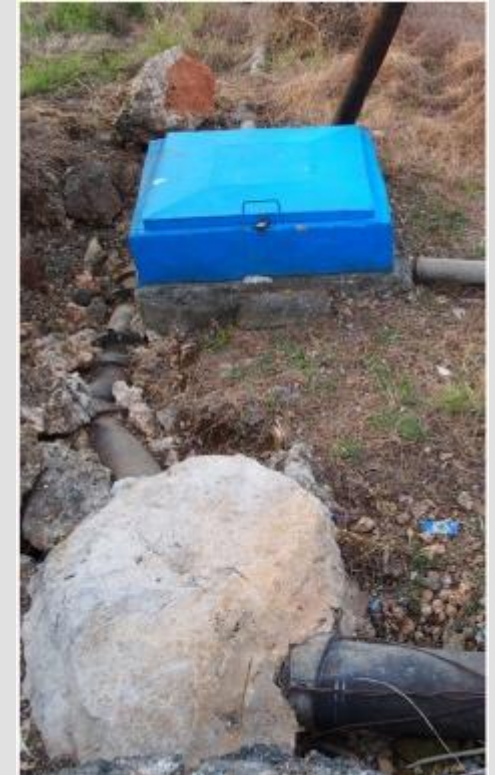
Thrust Block

Konstruksi *Thrust Block* tidak dibuat dari pasangan batu atau beton bertulang.

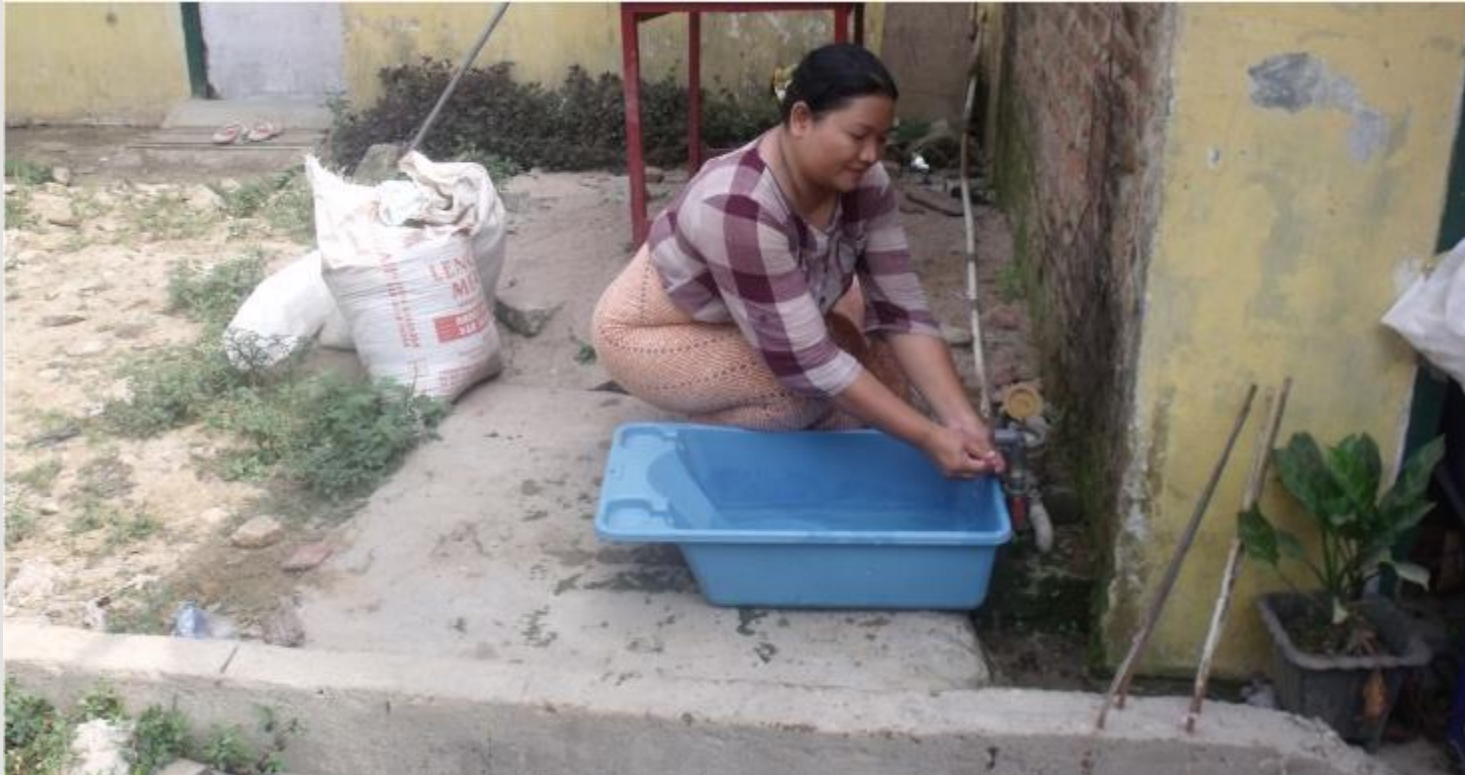
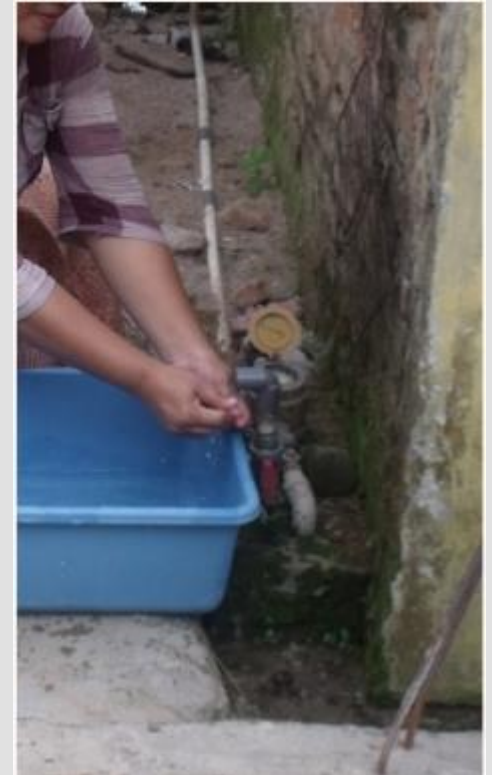
Sambungan Rumah (SR)

Sambungan Rumah tidak dilengkapi keran standar untuk memudahkan pengguna. Disamping itu, meter pelanggan tidak diberi pelindung sehingga tidak aman dan mudah rusak.

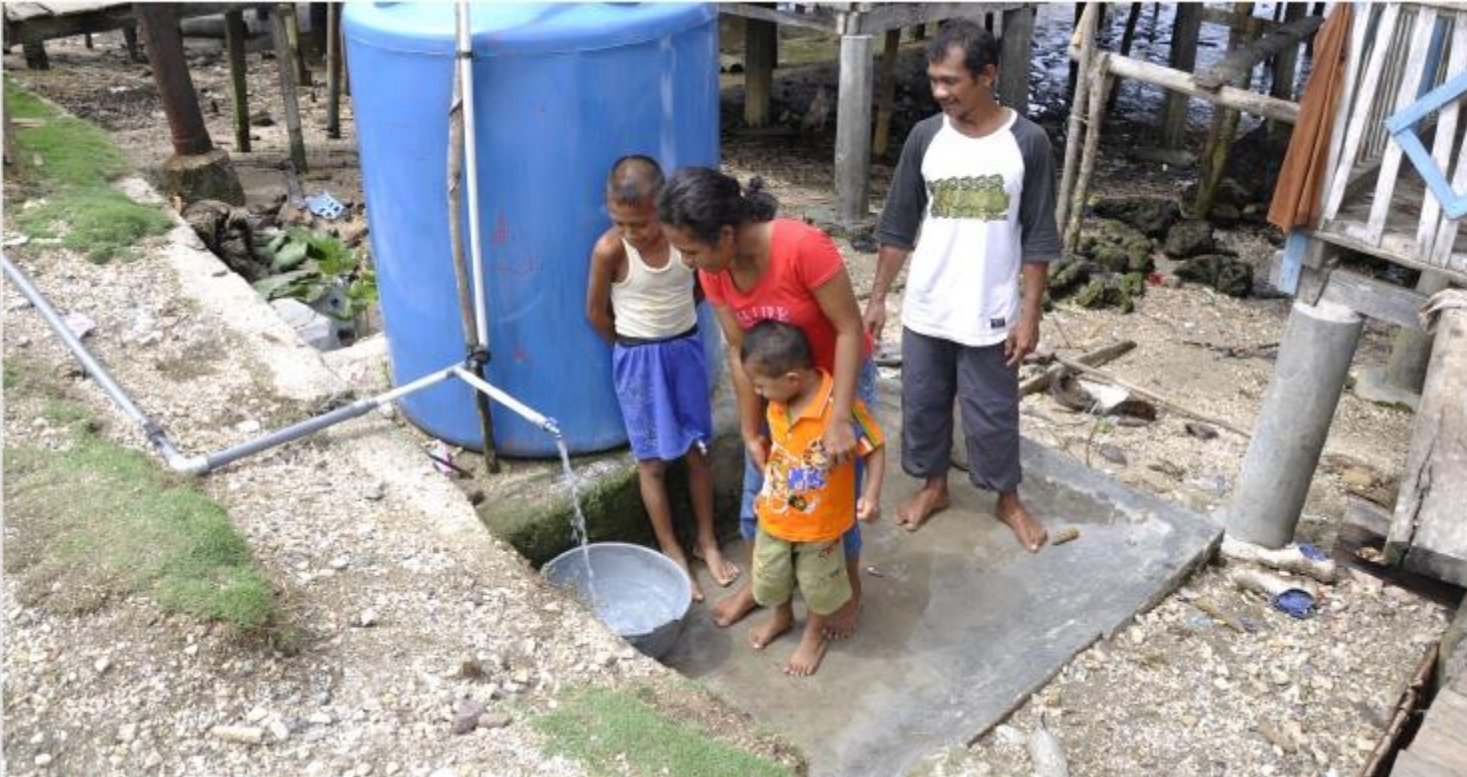
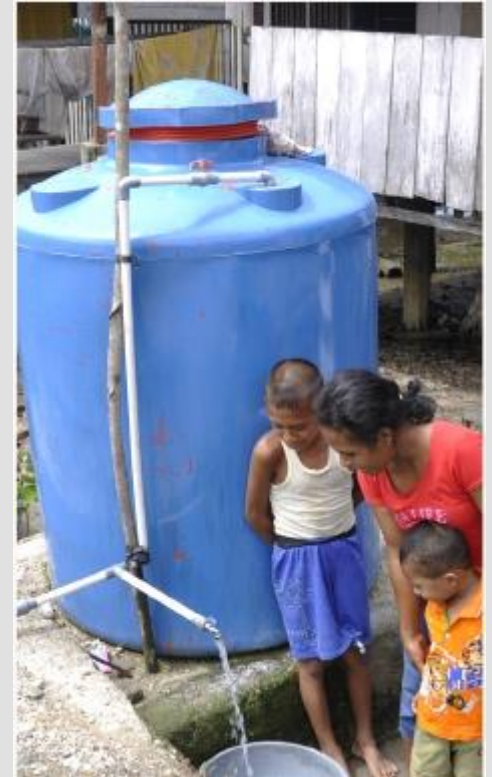
Hidran Umum (HU)

Pipa pada Hidran Umum sebaiknya diberi penyangga yang kuat agar tidak mudah rusak.

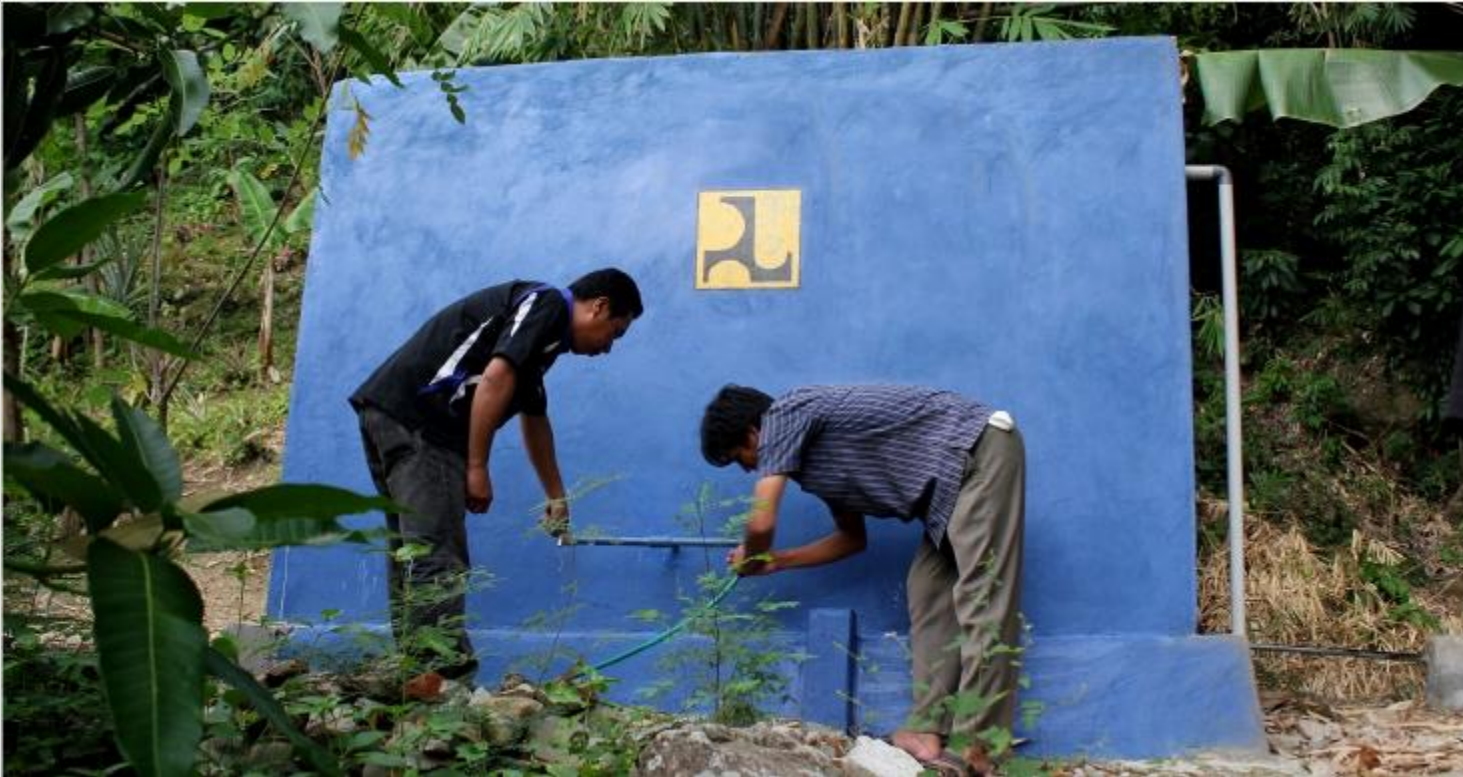
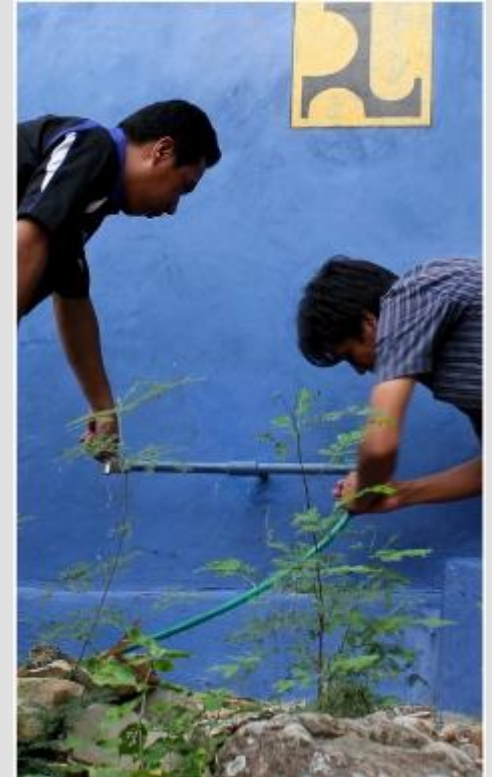
Keran Umum (KU)

Keran Umum tidak dilengkapi dengan lantai dan saluran drainase.

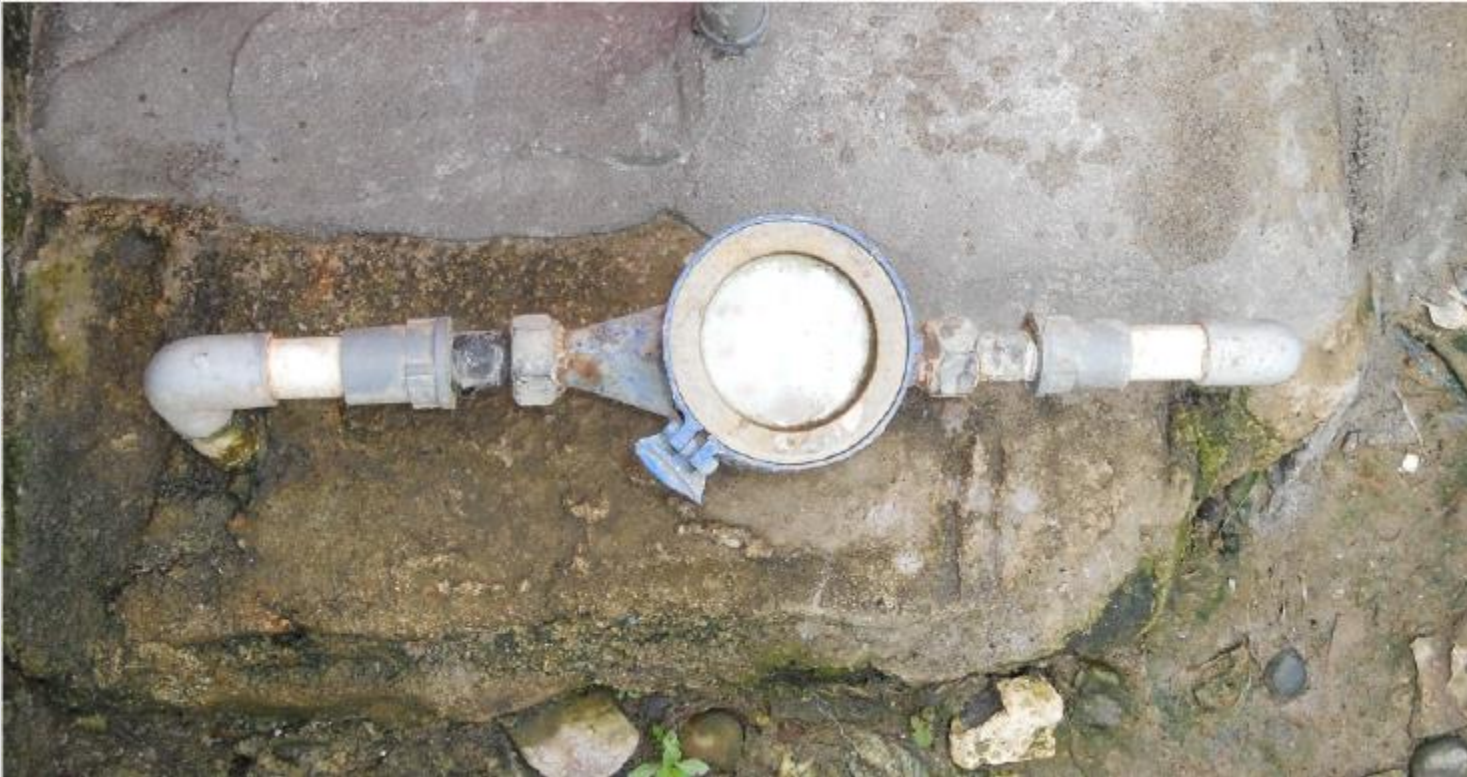
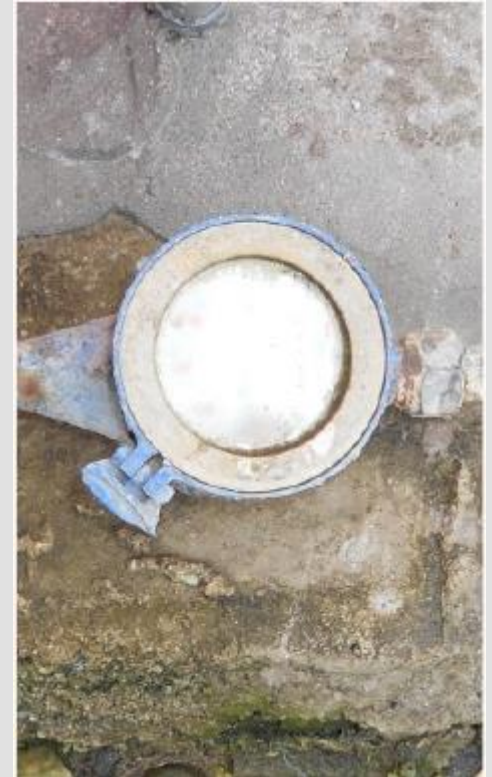
Water Meter

Angka pada meteran sudah tidak dapat terbaca dan berkarat sehingga perlu dilakukan penggantian meter serta tidak ada pelindung (box)
